INFORME

INF-MR-LGR-0035

Defectos de puente-grúa 1117 Talleres Remedios de Escalada

DEFECTOS DE DISEÑO EN SISTEMAS DE IZAJE PUENTE-GRÚA 1117 – TALLERES REMEDIOS DE ESCALADA

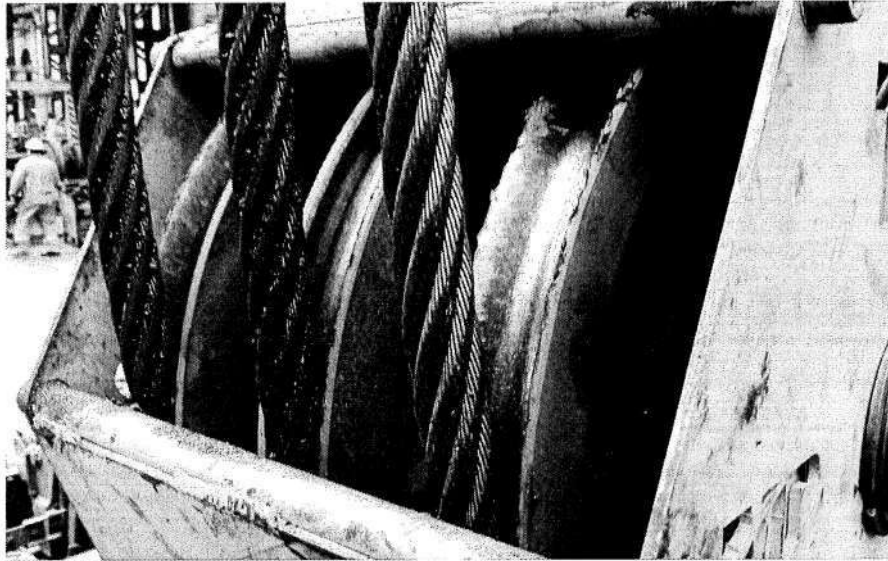
Diversas revisiones periódicas detectaron un excesivo desgaste de la polea del extremo sur de la pasteca, ocasionado por el rozamiento del cable que atraviesa la misma. Este desgaste ha llegado a un punto tal en que fragmentos considerables de material se desprenden de la polea, dejando sobre el labio bordes filosos que dañan a los hilos de la eslinga, poniendo así en riesgo la capacidad de carga del conjunto. Las partículas de acero, en forma de viruta o partículas mayores, tienden a adherirse e incrustarse dentro de las partes móviles, afectando indirectamente al resto de los componentes que no presentan desgastes anormales.

Detalle de las poleas que componen el sistema móvil de la pasteca. La roldana derecha es la más afectada, en la que se nota claramente el desgaste del labio izquierdo respecto al derecho. Comparar el mismo con el escaso desgaste visible en el resto de las mismas.

- Se ha invertido la posición de la polea, rozando ahora el cable sobre el labio con menor desgaste.
- Se dispuso la compra de una roldana nueva que reemplazará a la existente a corto plazo, previniendo así una falla del mecanismo a través de la misma.
- Se intensificaron las tareas de lubricación y mantenimiento sobre la maquinaria, en vistas a suavizar al máximo el rozamiento entre el cable y la polea en cuestión.

3. Reemplazar la totalidad de las roldanas existentes en el sistema de izaje; esto incluye tanto aquellas que son parte de la pasteca como las individuales de anclaje superior que se encuentran bajo el carro. Asimismo y junto con éstas, también deberá reemplazarse todo otro elemento constitutivo del sistema de izaje que, por su grado de desgaste, así lo amerite.

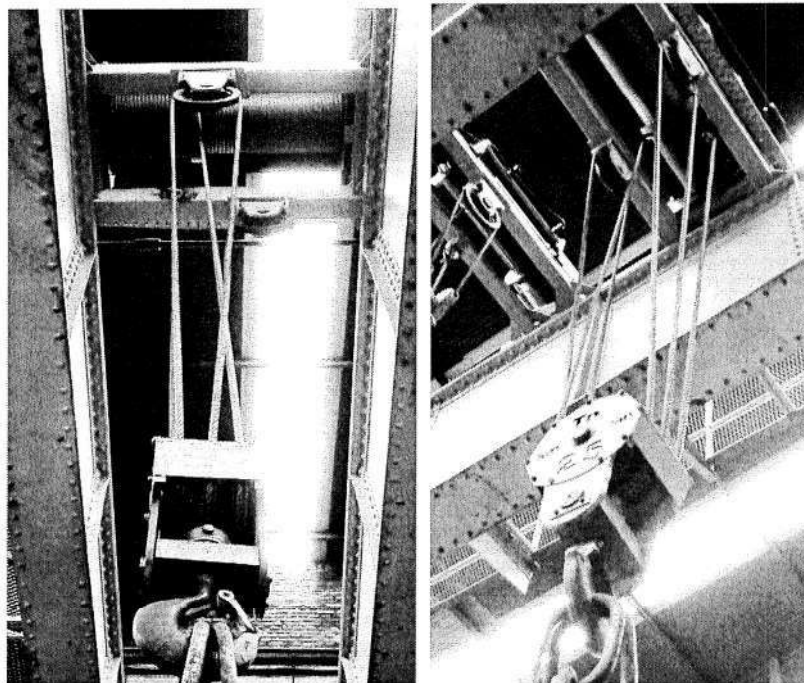
Un análisis visual más detallado detectó que la eslinga mencionada no asciende de forma vertical, puesto que el sector del carretel del malacate que la recoge se encuentra desplazado hacia el norte respecto a los anclajes; esto ocasiona que el cable sufra una desviación angular respecto a la vertical que se intensifica cuanto más alta se encuentre la pasteca, aumentando así las fuerzas de desgaste sobre la polea que la contiene, incrementadas a su vez cuanto más carga esté soportando el conjunto de izaje.

Detalle de la disposición de las eslingas por sobre la pasteca, donde se aprecia claramente la desviación de la eslinga sur (entre la pasteca y el malacate de izaje).

1. Alinear el sector de enrollado del cable sobre el malacate respecto a los anclajes, pudiendo reubicar los puntos fijos y/o móviles de anclaje de la eslinga siempre y cuando las cargas se mantengan balanceadas entre las dos vigas principales del puente en una diferencia no mayor al 2.5%.

2. Efectuar el rediseño integral de la pasteca, modificando su disposición general si es necesario; esto deberá hacerse de forma tal que, junto con el trabajo mencionado en el apartado anterior, las eslingas, en la totalidad del recorrido, no superen una desviación angular mayor a la aceptable en las roldanas.
