<b>TRENES ARGENTINOS</b> <b>OPERACIONES</b>	<b>OBRAS E INGENIERÍA - UNIDAD EJECUTORA</b>	
	OBRA: REPARACION INTEGRAL DE CARPINTERIA METALICA Y CAMBIO DE VIDRIOS EN TALLER DE MATERIAL RODANTE EN ESTACION CANAL RELEVAMIENTO FOTOGRAFICO	<i>LTC-OC-0002</i>
		<i>Revisión 01</i>
		<i>Fecha: 07/2017</i>
		<i>Página 1 de 5</i>

# REPARACION INTEGRAL DE CARPINTERIA METALICA Y CAMBIO DE VIDRIOS EN TALLER DE MATERIAL RODANTE EN ESTACION CANAL

LINEA TREN DE LA COSTA

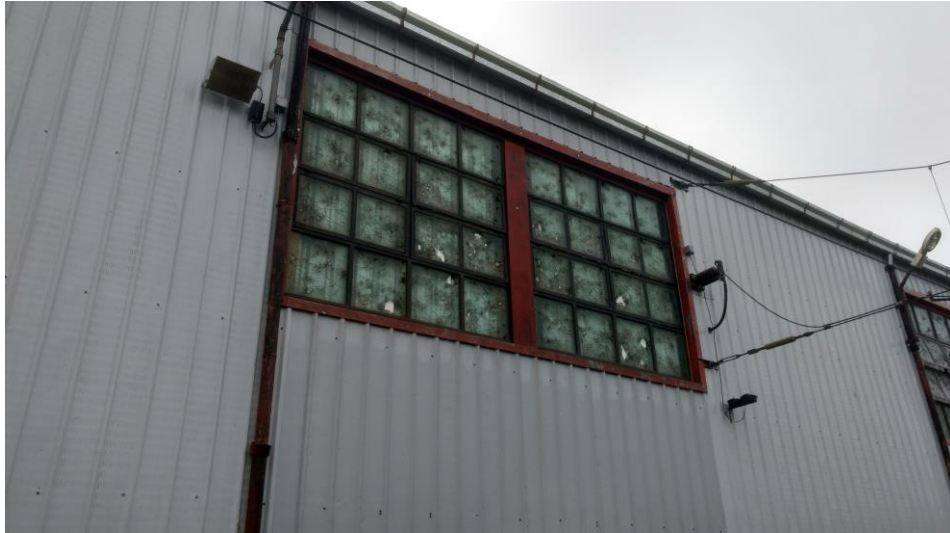
Carpinterías a ejecutar puesta en valor y recambio de vidrios por paneles de policarbonato, para su posterior colocación de rejas anti vandálicas tipo shulman según PETP, Sector lateral del taller.

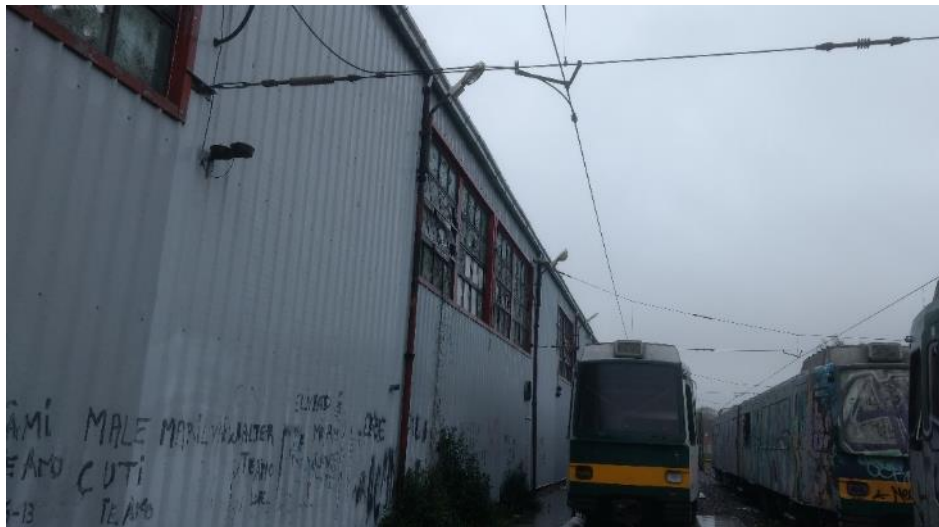
Carpinterías a ejecutar puesta en valor y recambio de vidrios por paneles de policarbonato, para su posterior colocación de rejas anti vandálicas tipo shulman según PETP, Sector lateral del taller.

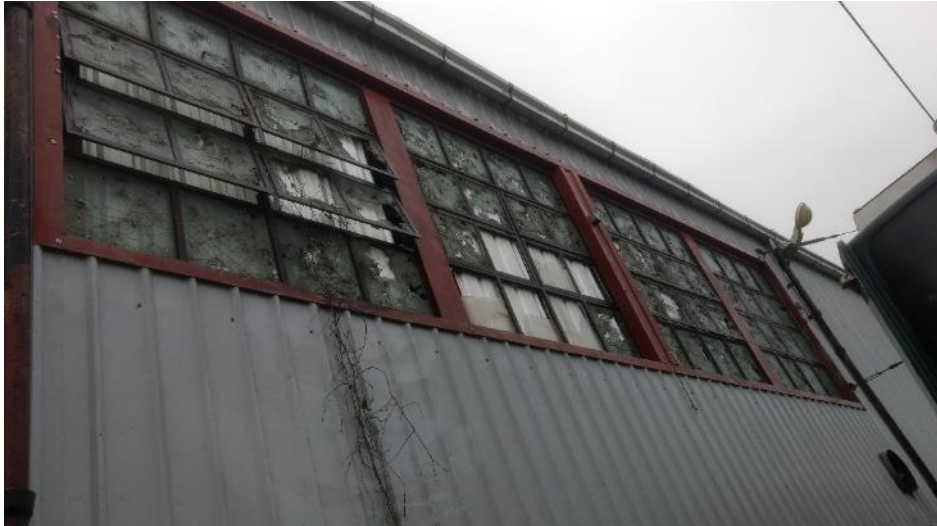
Carpinterías a ejecutar puesta en valor y recambio de vidrios por paneles de policarbonato, para su posterior colocación de rejas anti vandálicas tipo shulman según PETP, Sector lateral del taller.

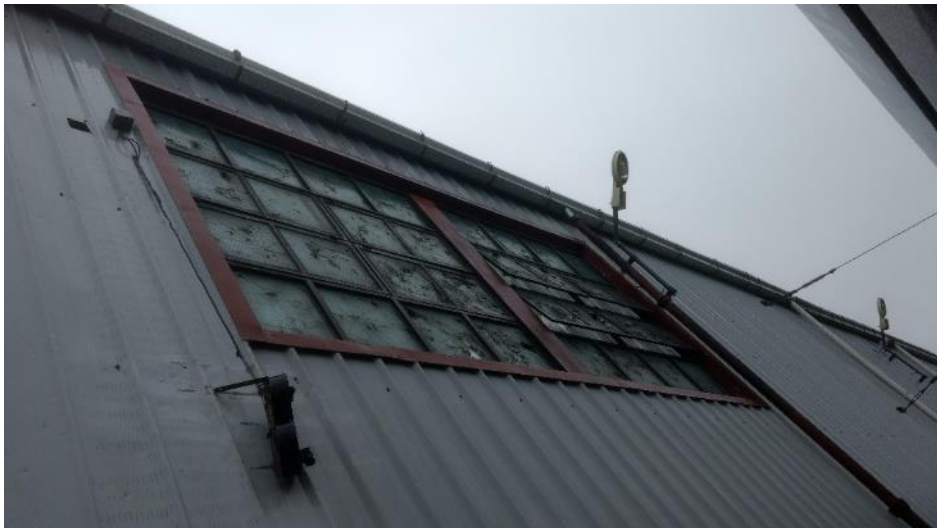
Carpinterías a ejecutar puesta en valor y recambio de vidrios por paneles de policarbonato, para su posterior colocación de rejas anti vandálicas tipo shulman según PETP, Sector lateral del taller.

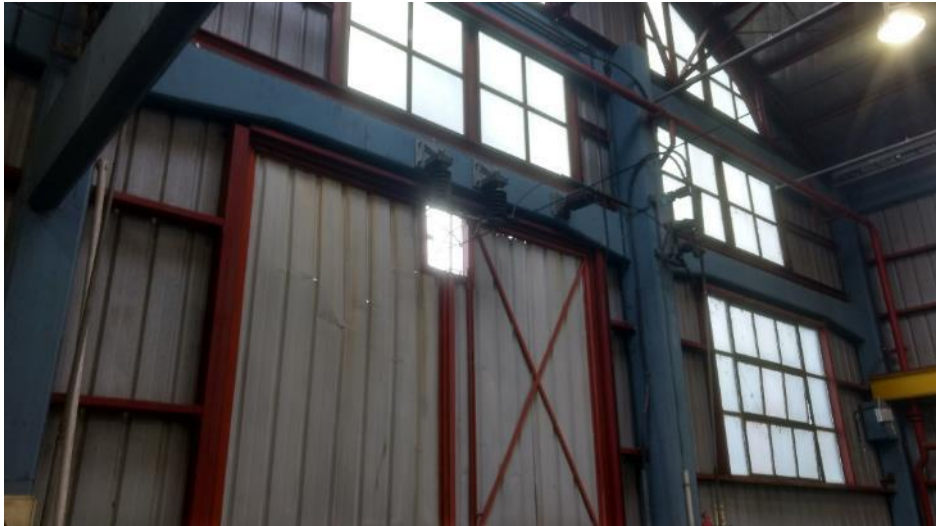
Carpinterías a ejecutar puesta en valor y recambio de vidrios por paneles de policarbonato, para su posterior colocación de rejas anti vandálicas tipo shulman según PETP, Sector frente del taller lado interior del mismo, zona de acceso de formaciones.

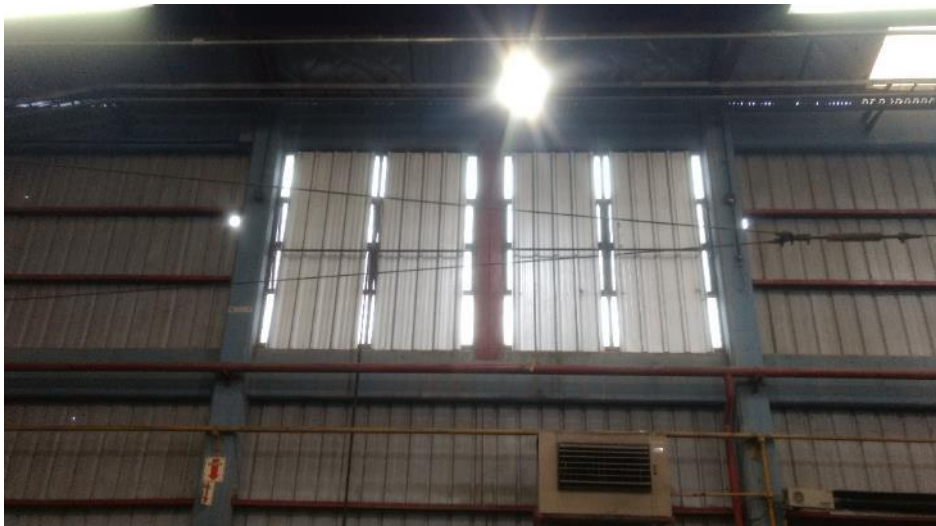
Retiro de Chapas de protección colocadas en forma temporal, dado los faltantes de vidrios por rotura y protección del personal ferroviario así como también del patrimonio ferroviario. Chapas a retirar y disponer según PETP.

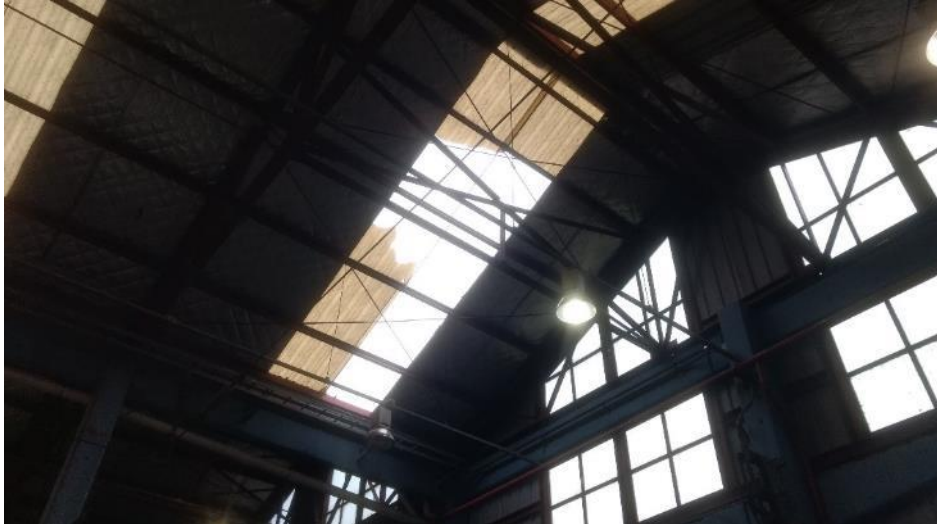
Retiro y reposición de chapas translucidas según PETP.
