INFORMACION GENERAL

Denominación: *Taller Depósito de Locomotoras Escalada ex FerroBaires*

Fecha de la visita: *1° de Noviembre de 2017*

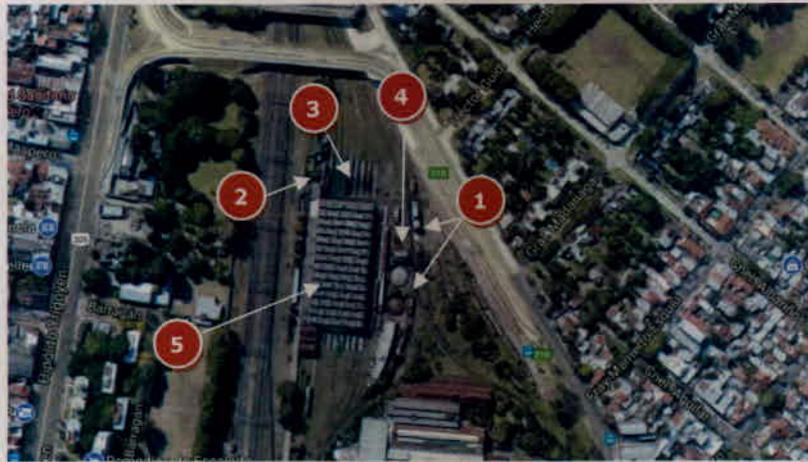
UBICACIÓN DE LAS POTENCIALES FUENTES DE CONTAMINACION

Descripción	Superficie (m ²)	Afectación del suelo	Afectación agua subterránea	Evidencia
1	Sector donde se ubicaban en el pasado la Planta de combustible (petróleo) para locomotoras.	No aplica	Probable	Poco probable	
2	Sector Cámaras decantadoras.	No aplica	Probable	Poco probable	
3	Sector Estacionamiento de Locomotoras	No aplica	Probable	Poco probable	
4	Sector Antiguas Calderas	No aplica	Probable	Poco probable	
5	Sector Depósito de Locomotoras	No aplica	Poco Probable	Poco probable

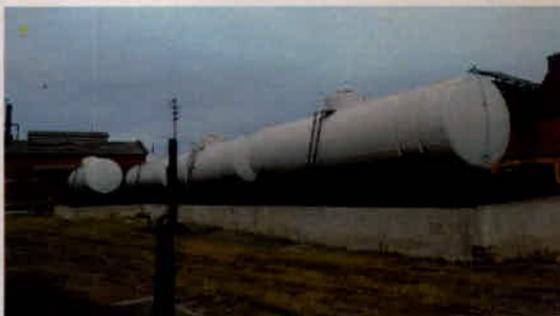
En el Sector 1 de Planta de Combustibles se ubican los cuatro tanques aéreos de almacenaje de gasoil (Fotos 1 y 2), en la proximidad se encontraban dos tanques verticales (foto 3) para el almacenaje de hidrocarburos, que de acuerdo a lo informado, fueron desafectados hace varios años y contarían con una altura de 5m y fosas exteriores de contención con aguas visiblemente contaminadas con Hidrocarburos. Además quedan dos tanques aéreos (Foto 2) sobre una estructura que contenía la instalación de centrifugado de Gas Oil en donde se divisa impacto sobre el suelo.

Foto 1 –Tanques de almacenaje de gasoil (150 m³).

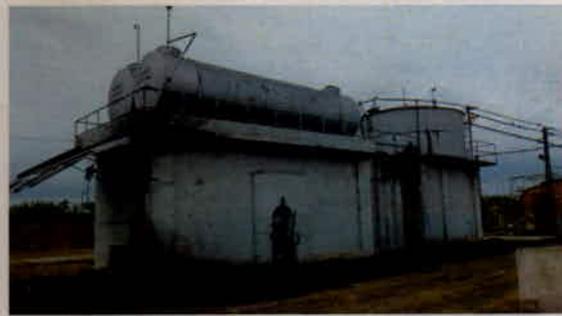
Observaciones: Se detectaron impactos sobre el suelo y situaciones de riesgo para los recursos durante el relevamiento de superficie realizado. Se divisaron derrames superficiales (100 m²) en los sectores señalados como 1 y 3 (Fotos 2, 3 y 4).

Foto 2 –Tanques de almacenaje de gasoil (80 m³).

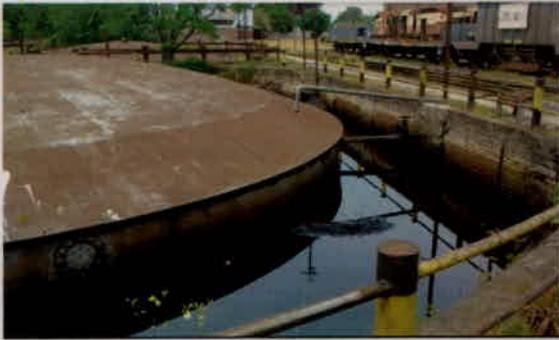
Foto 3 – Ubicación de tanque área de almacenaje de combustible (Fuera de servicio).

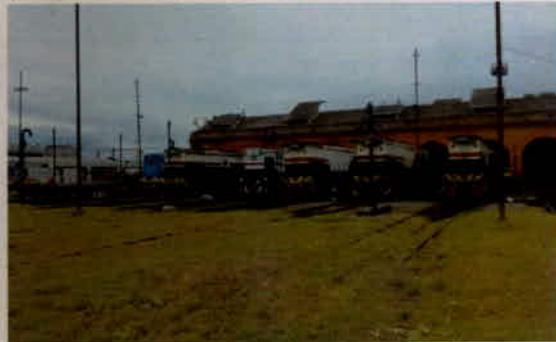
En Sector 3 se aprecia el estado del suelo en zona de detención de locomotoras (Foto 4).

Foto 4 – Surtidor de gasoil, utilizado actualmente para la carga de combustible.

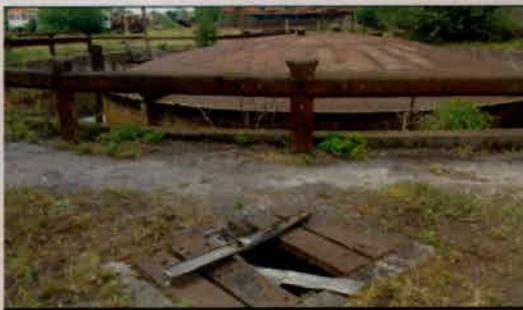
Foto 5 – Cámara de desagüe.

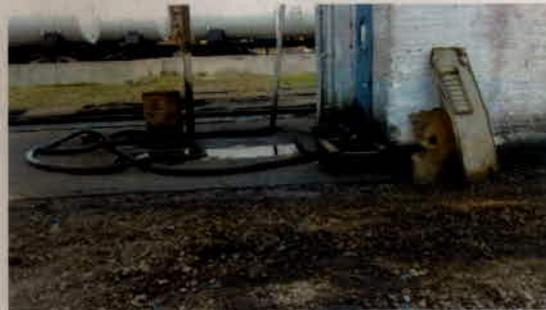
Foto 6 – Cámara de desagüe.

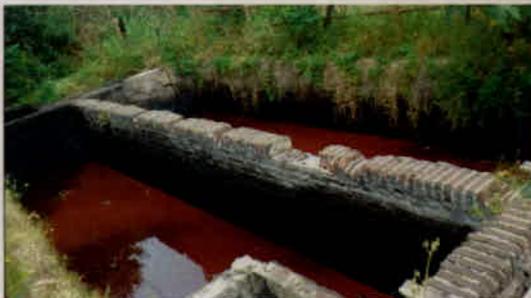
Existe un Sector 2 de cámaras decantadoras (Foto 7) que se encuentra fuera de operación y al que se supone se ha obturado el paso aguas abajo con las calzas del puente automovilístico.

Foto 7 – Cámara de desagüe.

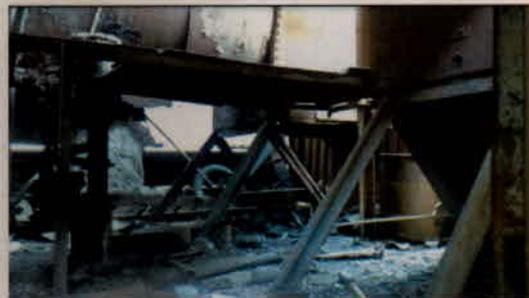
Existe un edificio – Sector 4 - abandonado que contiene antiguas calderas a remover (Fotos 8 y 9), de las cuales se presume la existencia de asbestos en sus paredes interiores.

Foto 8 – Instalación de Calderas en Desuso a remover.
(Evaluar composición de material aislante)

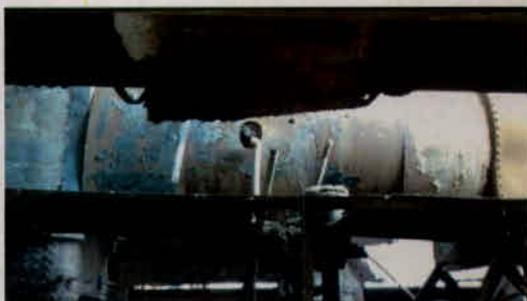
Foto 9 – Instalación de Calderas en Desuso a remover.
(Evaluar composición de material aislante)

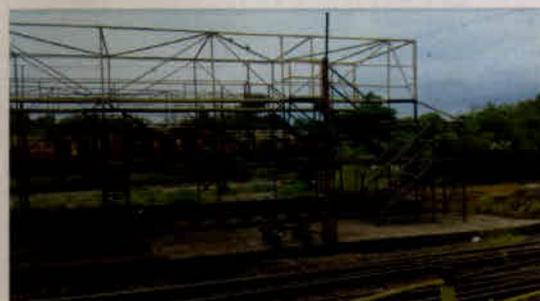
El taller contaba además con un precario lavadero de locomotoras (Foto 10) después del cual se desconoce el tratamiento de los efluentes.

Foto 10 – Lavadero de Locomotoras.
