**Anexo Fotográfico**

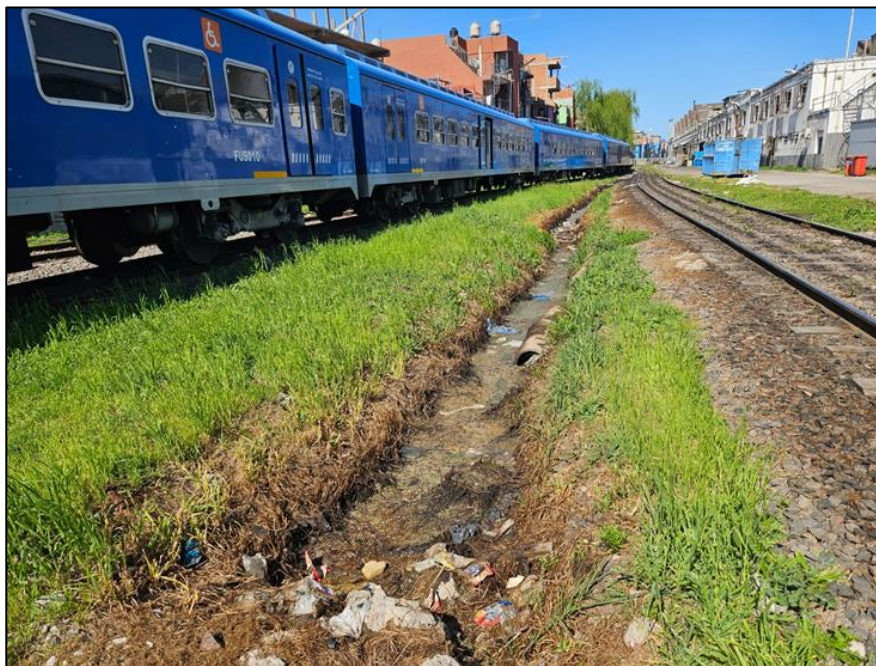
*Vista zanja a cielo abierto a entubar. Residuos, acumulación de agua de lluvia contaminada*

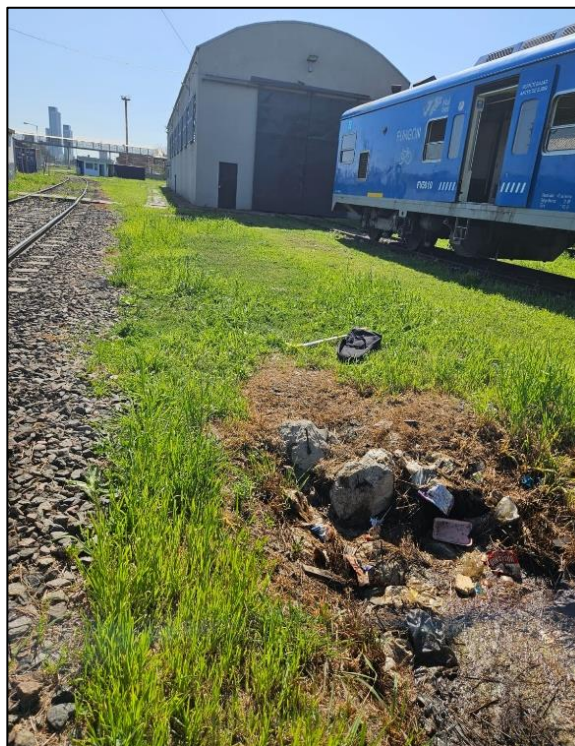
*Extremo zanja a cielo abierto hacia Torno Bajo Piso Retiro*

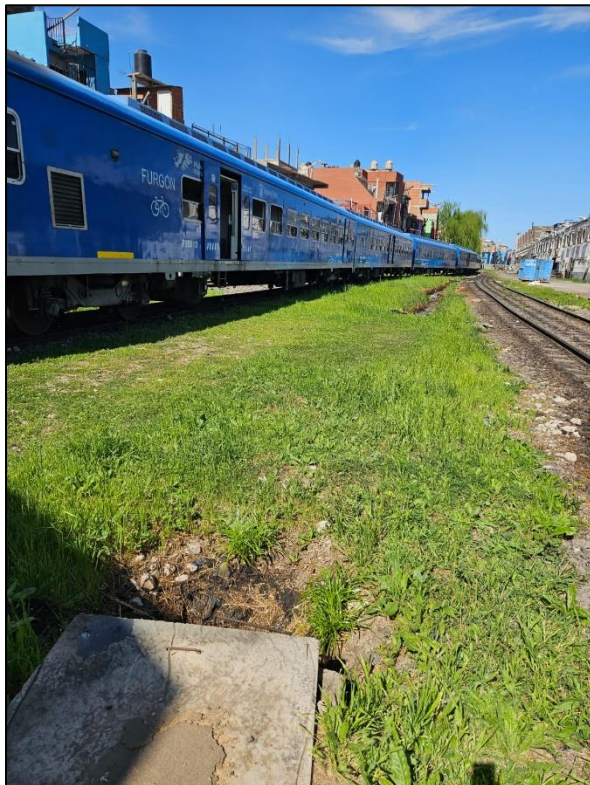
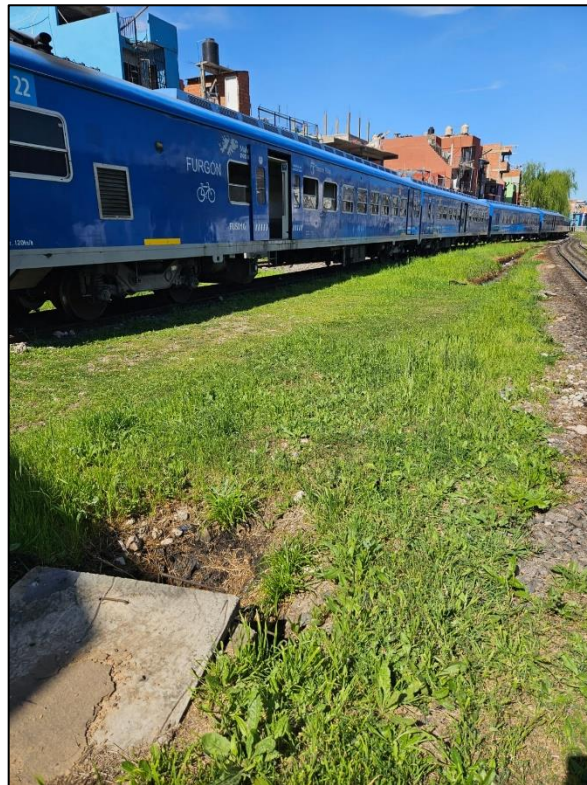
*Cámara existente (punta Torno Bajo Piso), sector a zanjear para renovación con nuevo desagüe entubado*
