# TRENES ARGENTINOS OPERACIONES

Descripción: Toma de Aire del Convertidor de Tracción tPower  
T14. CSR Zhuzhou

## INF-MR-LGR-0022-V1.0-2018

### Modificación toma de aire convertidor de tracción CCEE CSR.

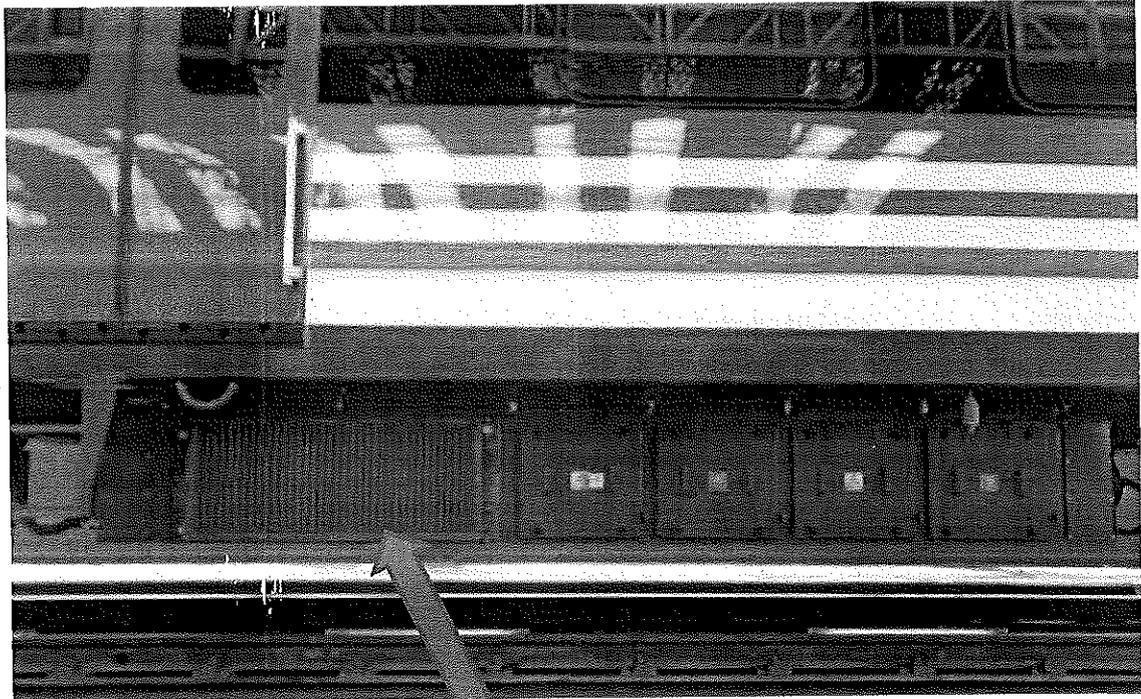
**Filtros + Intercambiador de calor**

Originalmente las formaciones eléctricas solamente contaban con un filtro previo al intercambiador de calor como se muestra a continuación:

Los inconvenientes surgieron a finales de 2016 principios 2017, cuando se encontraba un número mayor de formaciones en circulación. El problema se originó que al aspirar aire también ingresaban partículas contaminantes tales como tierra, pasto, hojas, etc.

Al ingresar esta suciedad en el filtro y radiador no permite el paso del aire por lo que impide la refrigeración del mismo y producía la protección del convertidor llegado a los 56° de temperatura.

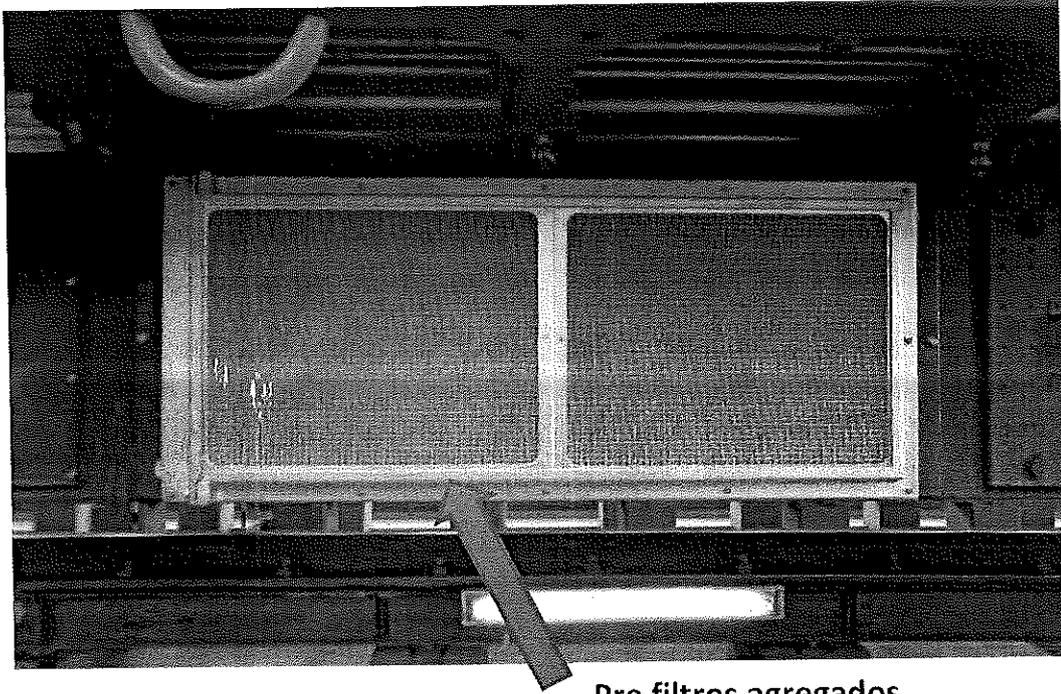
**Pre filtros agregados.**

A tales efectos y problemas planteados por personal usuario, CSR agrega como posible solución un pre filtro cuya función es retener la mayor cantidad de polvo posible evitando así que ingrese al intercambiador de calor.

Este nuevo dispositivo se monta sobre la estructura del bastidor del filtro original, según se puede observar en la imagen siguiente.

Ante el paso del tiempo de esta modificación la misma no fue tan eficaz ya que momentáneamente remediaba el problema, en ese mismo verano las fallas continuaban apareciendo.

Luego de haber montados todo el pre filtros en el resto de las formaciones, se estableció el siguiente régimen de mantenimiento:

- 6250 Km, Inspección Quincenal, se realiza la limpieza de los pre filtros mediante sopeteado de aire e Hidrolavado.
- 25000Km Inspección Bimestral, se realiza la limpieza de los pre filtros mediante sopeteado de aire e Hidrolavado agregando la limpieza del filtro e intercambiador de calor mediante sopeteado de aire.

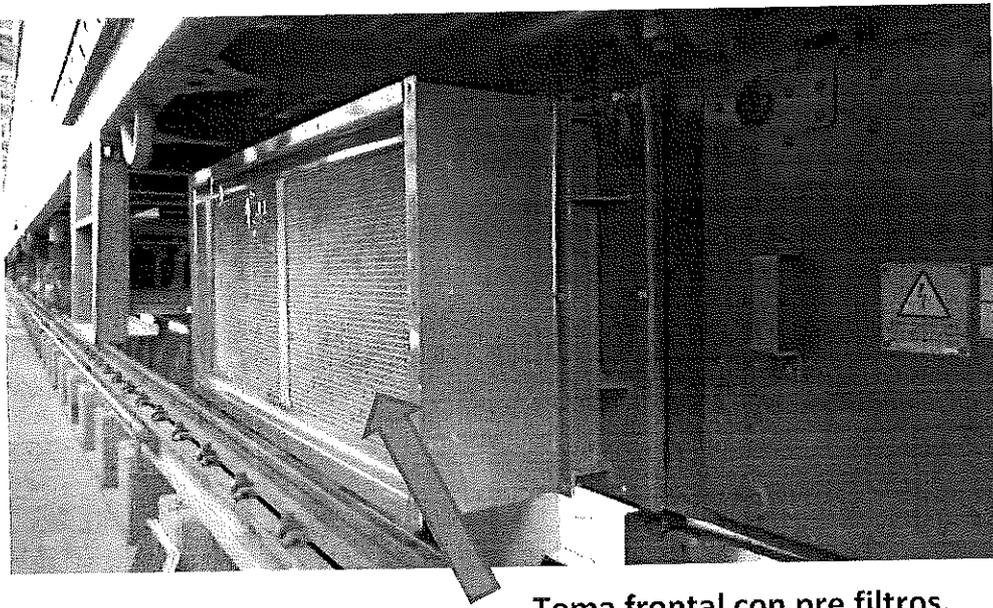
Toma frontal con pre filtros.

En una primera instancia se planteó la creación de una toma de aire donde el ingreso de aire sea lateral e incrementando la sección agregando una toma superior, en este caso se planteaba dejar al descubierto la toma de aire superior (Sin pre filtros) y su toma lateral con Pre filtros.

El 26/12/2017 se lo colocó en la formación 153 Modulo 02 Coche MC2 5004.

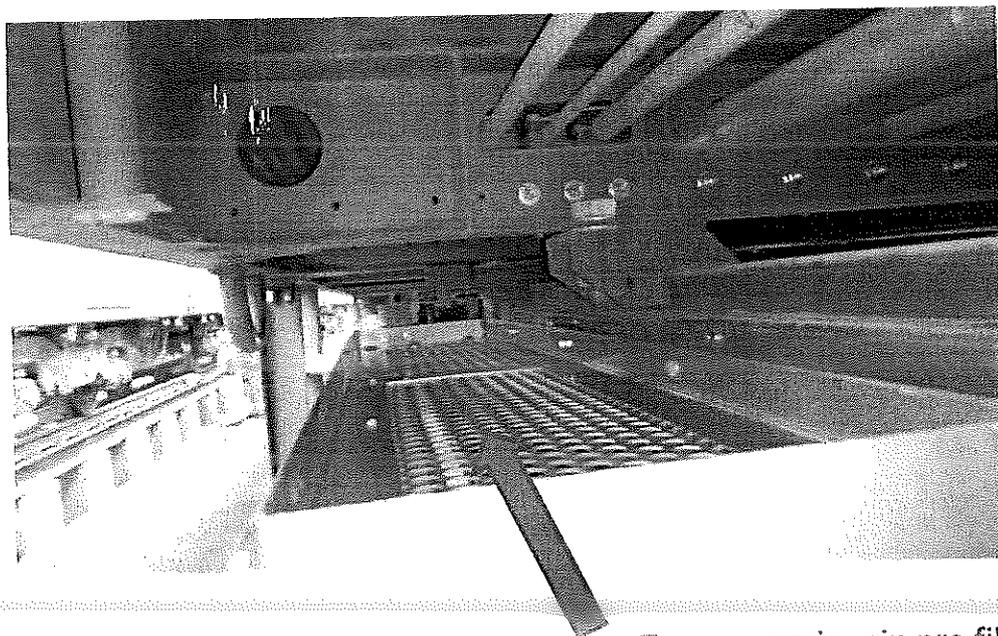
Toma superior sin pre filtros.

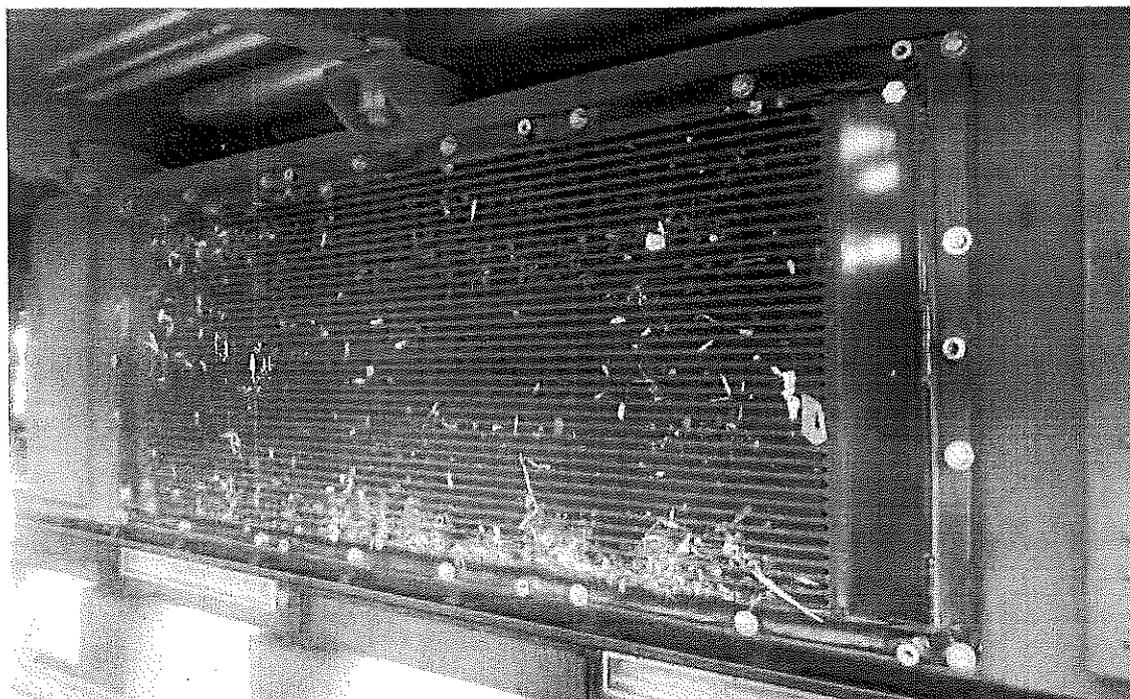
Luego de relevar los datos, se decidió por desmontar el filtro por completo y observar el radiador, debido a que la toma superior no contaba con un pre filtro y permitía el ingreso de distintos residuos.

Se adjunta imagen del radiador original:

Como se observa en la imagen el intercambiador de calor se encontraba con mucha suciedad, se consideró que era demasiada para un tiempo de quince días, recordemos que la limpieza de radiadores se realiza cada dos meses.

Consecuentemente ante esta situación se optó por limpiar el radiador y agregar pre filtros a la toma superior, dado que en dos meses puede ingresar mayor cantidad de residuos y anular por completo el radiador sumándole la complicación de su limpieza, cuando se limpió el radiador en esta oportunidad no se encontró gran cantidad de polvo.

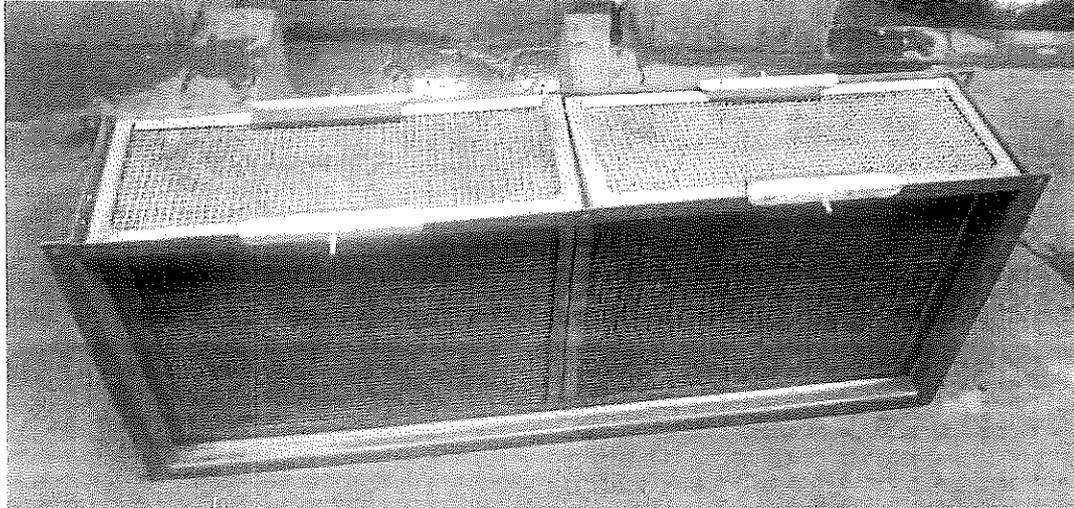
Se adjuntan fotos de la toma de aire modificada con pre filtros en toma superior:

- Las características geometrías y técnicas para su construcción de dicho Pre filtro se detalla en el Plano 433502DTMR0076, Em. A (NUM43350250100N).

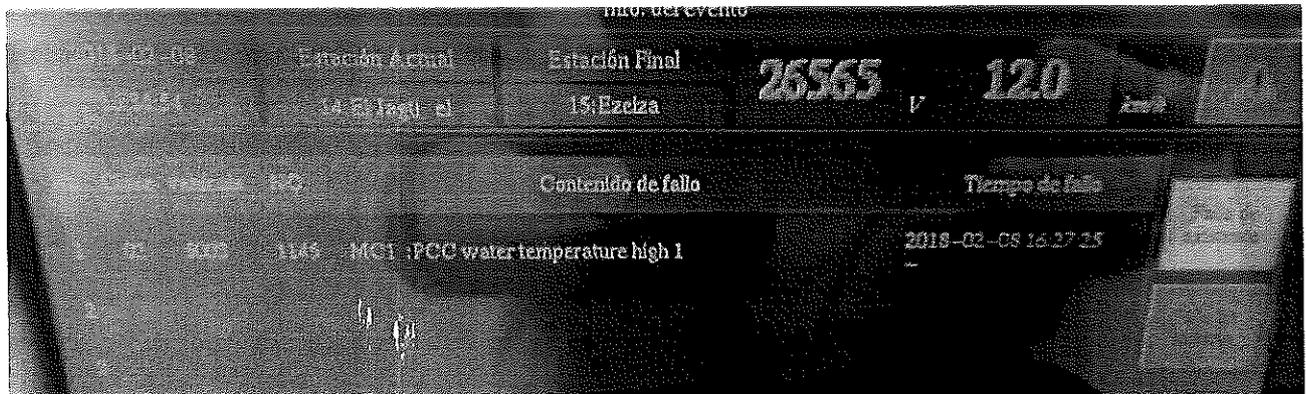
En esta oportunidad se podrá observar cómo se produce la falla por sobre temperatura del convertidor perteneciente al coche MC1 5003, que se encuentra sin modificar.

En la primera imagen se observa la diferencia de temperatura 55° para coche MC1 (sin modificar) y 48° para coche MC2 (Modificado).

Y en esta imagen se muestra la falla producida por sobre temperatura:

La falla 1145 "MC1: PCC Water temperatura high 1" se produce cuando la temperatura del agua de refrigeración de entrada del convertidor de tracción excede 55°C, el convertidor deja de funcionar y el mismo se reinicia luego de que la temperatura de agua de entrada quede por debajo de los 52°C.

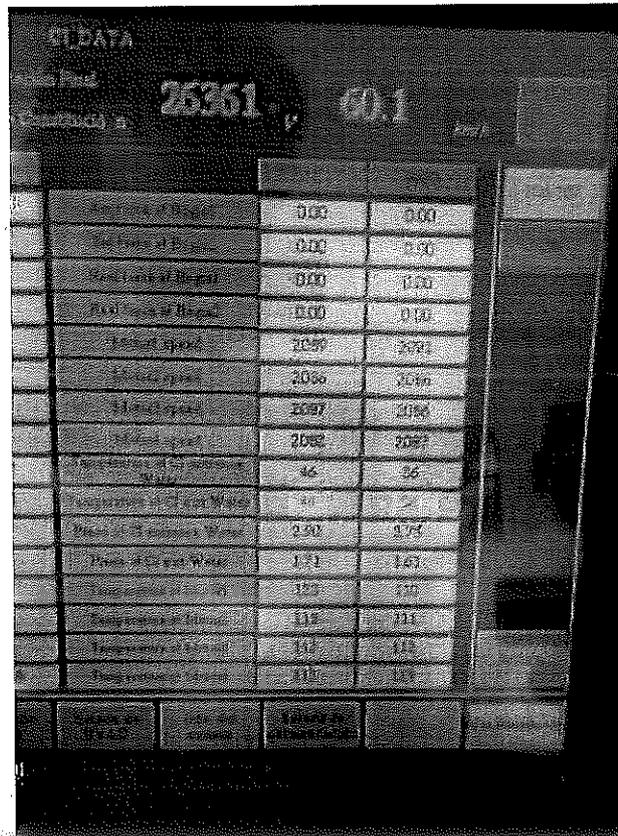
En esta última intervención del 28/02/2018 se controló en servicio nuevamente la formación y arrojó los siguientes resultados:

46° para coche MC1 (Sin Modificar) y 36° para coche MC2 (modificado)

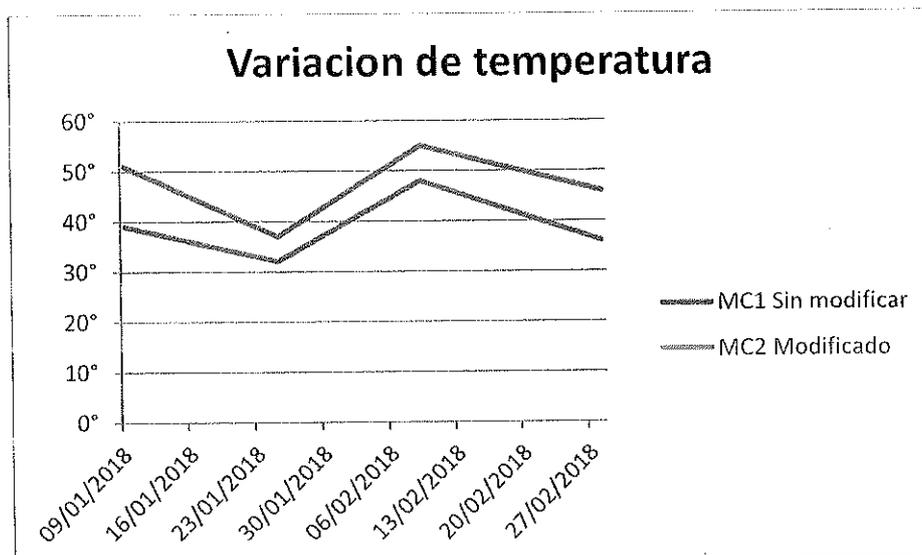
A continuación se muestra un gráfico con la variación de temperatura registradas en servicio, como se observa la temperatura del Coche MC2 que se encuentra modificado, está por debajo de la temperatura del Coche MC1 sin modificar.
