ARREGLO DE TECHOS

TALLER DE TORNERIA Y DEPOSITO

LINIERS

ARREGLO DE TECHOS TALLER DE TORNERIA Y DEPOSITO LINIERS	SUBGERENCIA TECNICA GERENCIA DE INGENIERIA ET: GI/ST/005 -12/2014 V:1
---	--	---

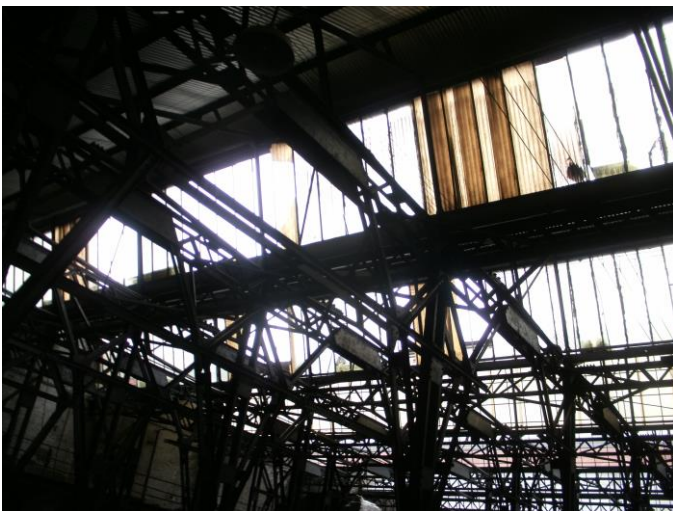
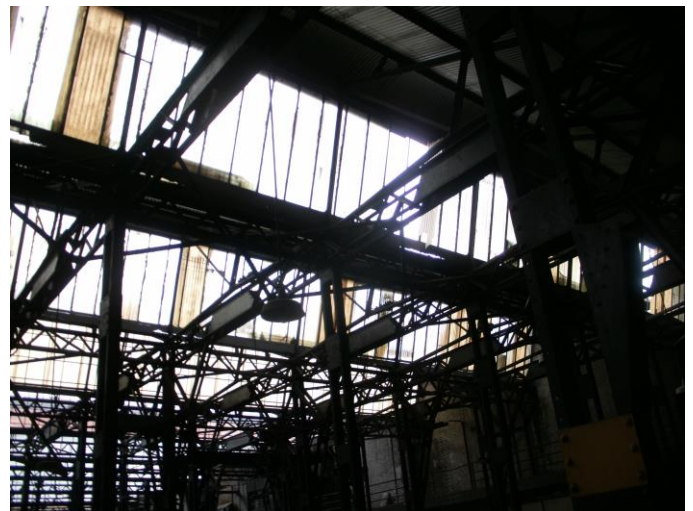
- Vidrios

Se deberán reemplazar, por vidrios armados o policarbonato, la totalidad de las 4 franjas de vidrios que se encuentran en la parte posterior del taller. (Aproximadamente 340 vidrios de 0,55 x 2,35 mts c/u) También se deberá verificar que en el resto de los existentes no existan filtraciones. En el caso de existir se deberán solucionar.

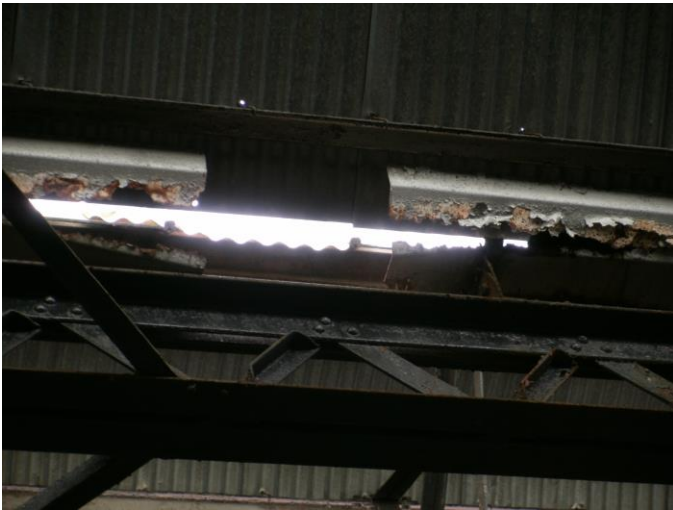
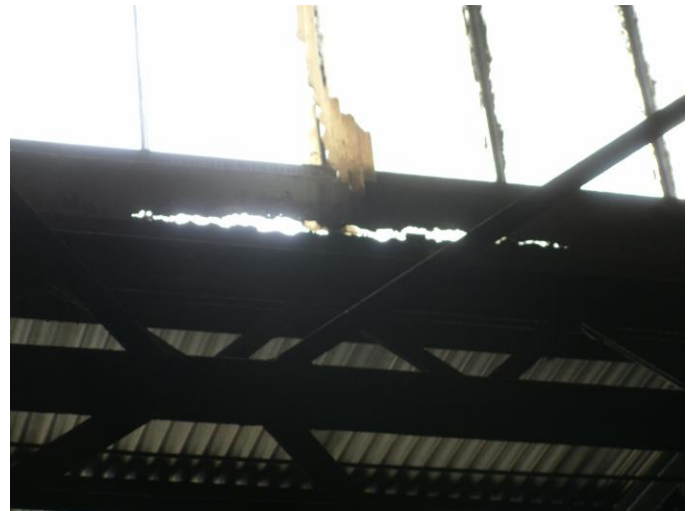
- Canaletas de desagüe.

De las 4 franjas (45 ml. c/u = 180 ml.) que se encuentran en la parte posterior del taller se deberán reemplazar aproximadamente 75 ml. que se encuentran totalmente deterioradas (ver fotos) y reparar el resto. En chapa calibre 24

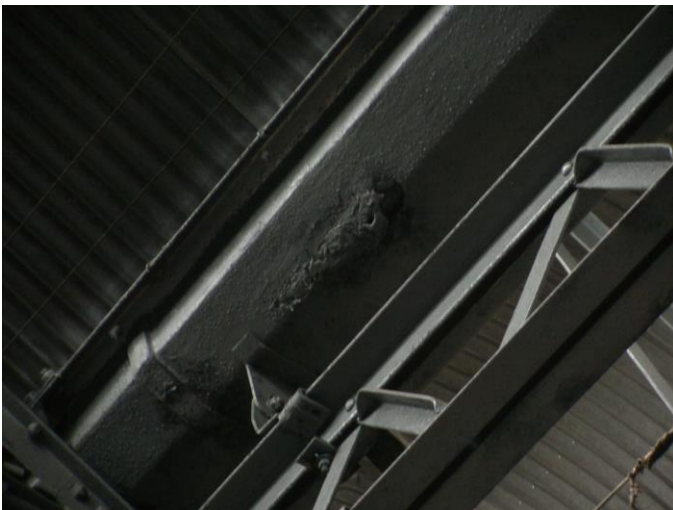
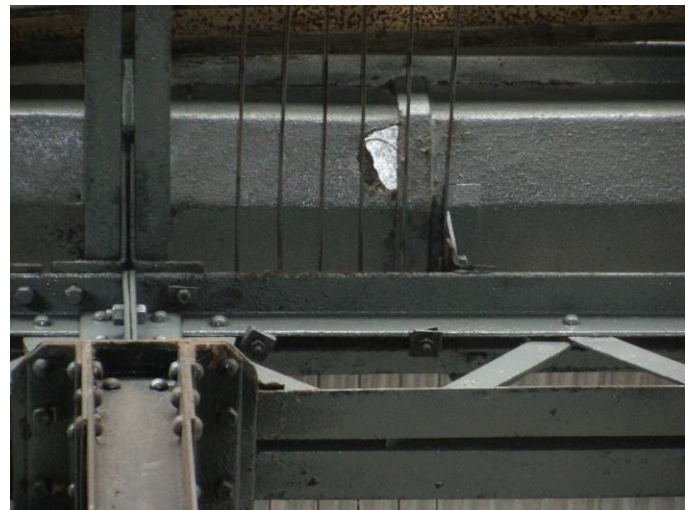
En el sector delantero y pasillo se deberá proceder a la limpieza y desobstrucción de las 7 hileras de canaletas existentes que ya fueran reparadas. En el caso que estas presenten filtraciones se deberá proceder a la reparación de las mismas. Se deberá verificar la correcta pendiente hacia las bocas de desagüe y, en caso de comprobarse alguna anomalía al respecto, se deberán efectuar los trabajos necesarios para solucionarla.

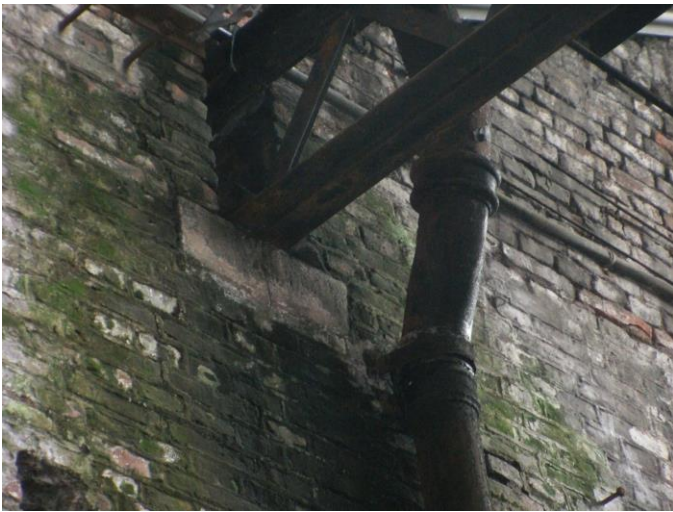
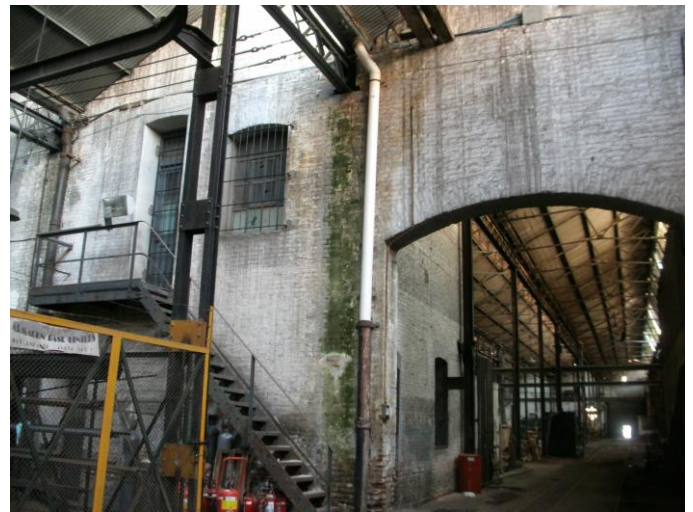
- Bajadas pluviales

Se deberá proceder a la limpieza y desobstrucción de las 22 bajadas pluviales existentes (11 en c/u de las 2 paredes laterales). En caso de que existiese una rotura en una bajada, se deberá cambiar el tramo correspondiente por otro nuevo.

Se deberá eliminar toda filtración que presenten.

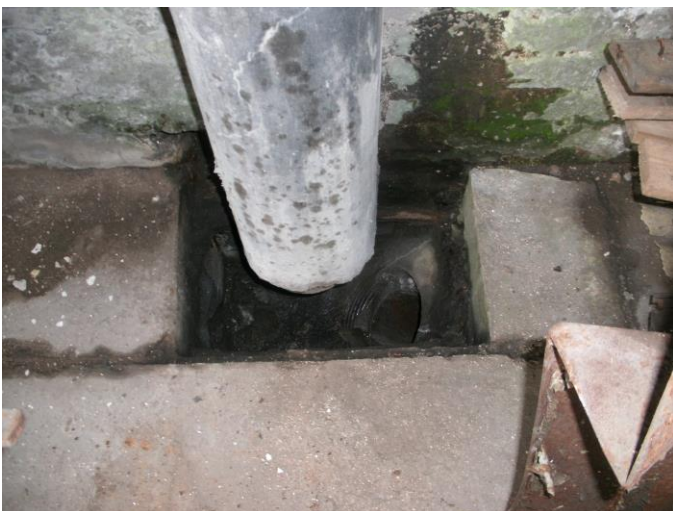
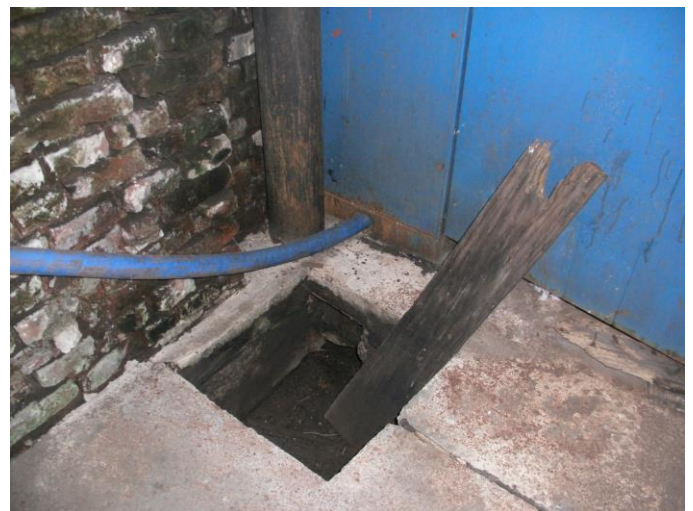
- Cámaras, bocas de desagüe y cañerías

Verificar que no existan obstrucciones o problemas que no permita el fluido desagote y se produzcan rebalses. Realizar las tareas necesarias para la solución.

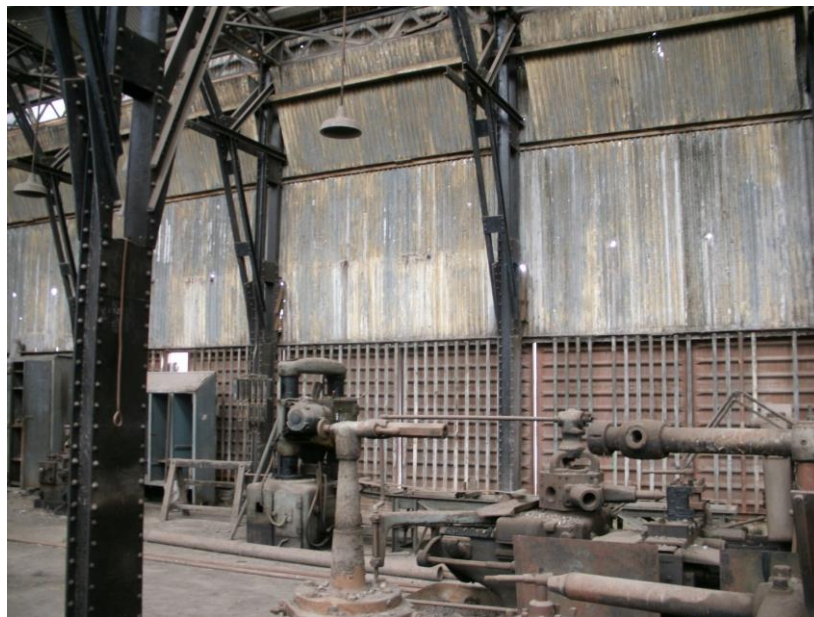
- 1 - “Tramo del lado izquierdo entre la pared de mampostería y la columna del tramo donde se encuentra el portón.”

Se deberán reemplazar todas las chapas existentes por chapas nuevas y realizar toda otra tarea necesaria para garantizar el no ingreso de agua. Aproximadamente 200 m2 de chapa y 25 mts. de zinguería en L para vinculación de chapa vertical de cierre y techo con caída.

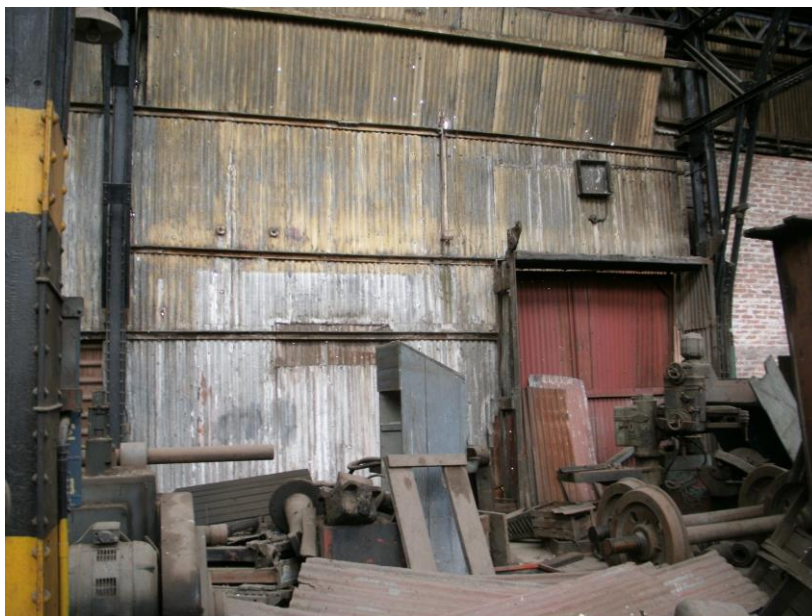
- 2 - “Tramo comprendido entre las dos columnas donde se encuentra el portón”

Realizar la reparación de las chapas y elementos existentes garantizando que no ingrese agua. Solo en caso de ser necesario se reemplazará alguna chapa. En este tramo se prevén obras futuras (como colocación de portón nuevo de medidas y características a definir, instalación de un puente grúa, etc.) razón por la cual no se considera realizar en esta etapa su reparación a nuevo.

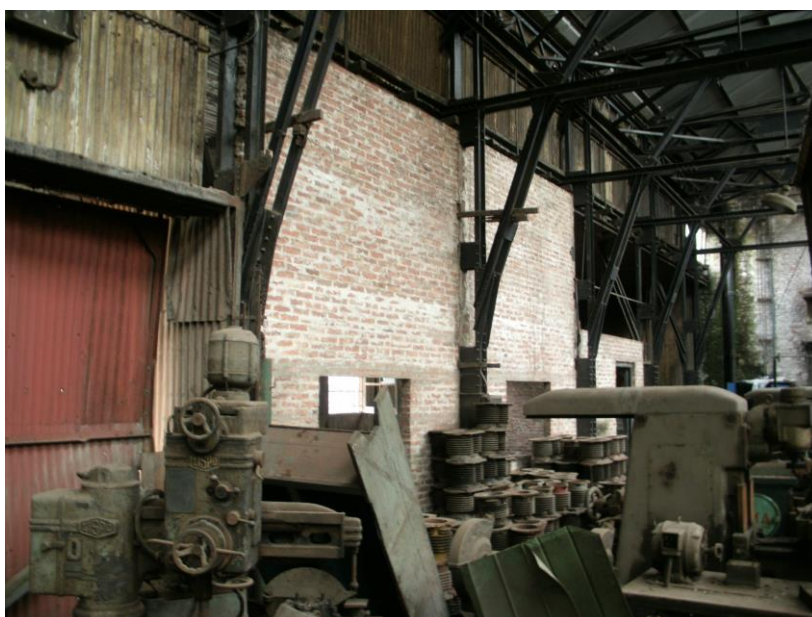
3 - “Tramo del lado derecho al del portón.”

Cerrarlo con mampostería de ladrillo común igual al existente en parte del mismo y realizar toda otra tarea necesaria para garantizar el no ingreso de agua.

Aproximadamente 65 m2 de mampostería. Incluye tapiado de 2 ventanas, mampostería de frente hasta nivel de cielorraso y mampostería de pared divisoria hasta dicho nivel.
