PROYECTO VIADUCTO FERROVIARIO ELEVADO EN LAS VÍAS DEL FC SAN MARTÍN	
Número de Contrato:	2016-01-0029-00	Plano N°:	VSM-SF-EQ-301
Revisión:	1	Contenido:	DIAGRAMA DE ALIMENTACION ELÉCTRICA ESTACION LA PATERNAL
Escala:	N/A	Hoja:	1/1
Fecha:	31/07/2020	Dibujó:	O.CHIRINOS
Revisó:	G.TOUCEDA	Aprobó:	C.ECHEVERRIA

Viaducto ferroviario elevado en las vías del FF.CC. Gral. San Martín Tramo: Estación Palermo – Estación Paternal		
	Metodología de Trabajo para la Restauración del Edificio Histórico - Estación La Paternal	1 de 9	Rev A
		Fecha:08/01/2019

Metodología de trabajos para la Restauración del Edificio Histórico Estación La Paternal

PROYECTO EJECUTIVO VIADUCTO FERROVIARIO ELEVADO EN VIAS DEL FFCC SAN MARTIN TRAMO: ESTACION PALERMO - ESTACION LA PATERNAL	
Numero de Contratacion AUSA: 2016-01-0029-00	Plano N°: VSM-VA-PL-110
CONTENIDO: ESTACION LA PATERNAL EDIFICIO HISTÓRICO PLANTAS - CORTES	Hoja: 1/1 Fecha: 27/12/18 Dibujo: EM Revisó: RB Aprobó: AL
Archivo: VSM-ES-PL-110.dwg Contratista:

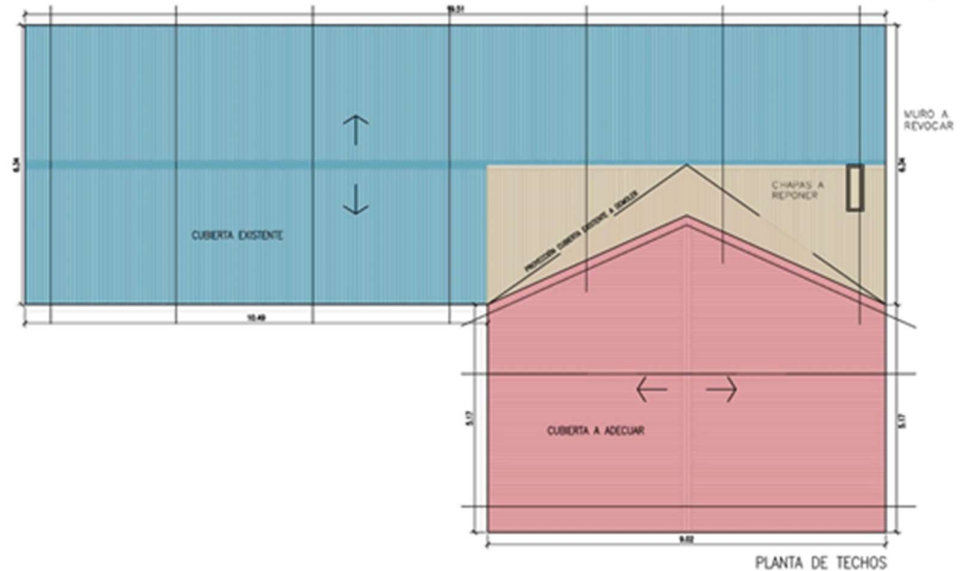
1.4.3. Croquis de sector a Intervenir

Se verificó en obra que la cubierta del ala Norte, es superior a la mínima altura requerida para poder montar la viga N°480 de viaducto proyectada para este sector. Esta viga debe apoyarse entre las pilas que contienen el Edificio Histórico (Pilas en progresivas 10+645.18 y 10+671.56).

- Armado de andamios exteriores perimetrales e interiores
- Desmante de chapas
- Desmante de cielorraso correspondiente al ala en cuestión
- Desmante de cabriadas y correas
- Recomposición de estructura y cierre de techo

- Recomposición de estructura y cierre de techo
Se materializarán nuevamente las estructuras de soporte de la nueva cubierta utilizando perfiles C de 200mm para las cabriadas y perfiles C de 120 para las correas, dado que no se encuentran en mercado las medidas originales en madera dura y/o multilaminada, y por otro lado por no quedar a la vista una vez ejecutado el cielorraso. La única parte visible de la misma será la correspondiente a los aleros exteriores, los cuales como se menciona anteriormente, se mantendrán con su estética original en madera.
Las chapas a proveer serán del tipo acanalado prepintado de color gris oscuro calibre N°25, según solicitud de ADIF. Y en cuanto a las zinguerías de cierre, serán fabricadas en chapa de calibre N° 18.
Se reemplazarán las cenefas de madera existente por otras nuevas, dado su deterioro actual, recuperando los listones de pinotea recuperados del proceso de desmante del techo original. En caso de ser necesario, serán provistos listones de pino laminado.

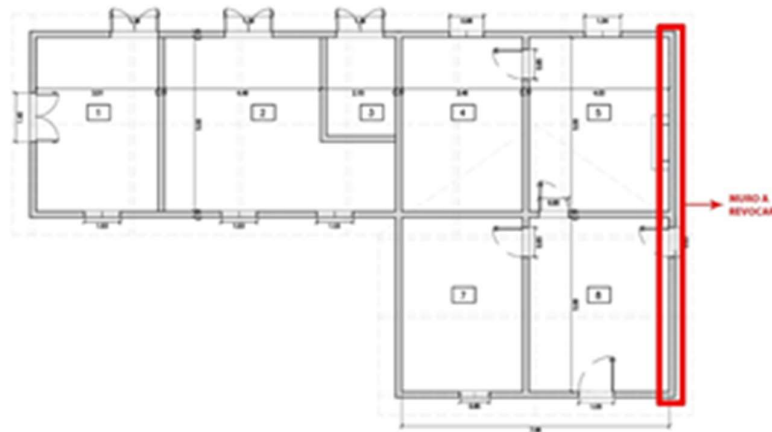
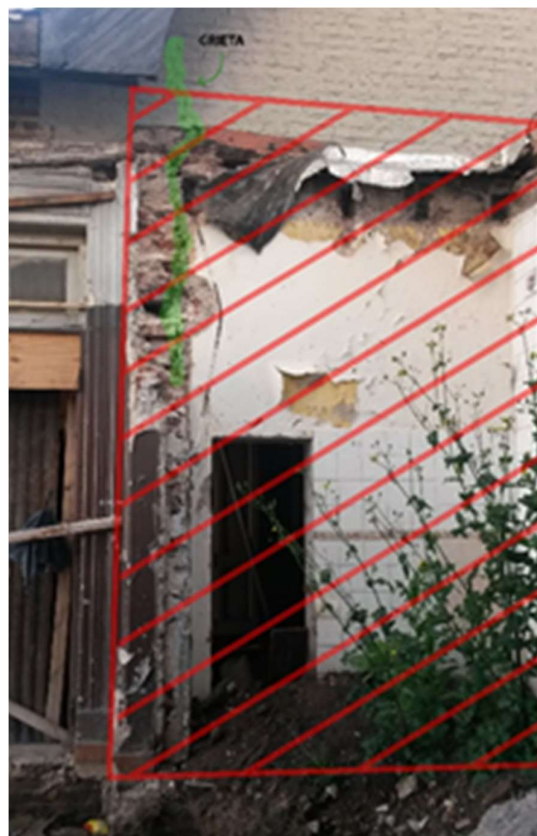
1.5.3. Croquis y fotografía actual del sector a intervenir

La fachada Suroeste, sufrió una adecuación constructiva por tener adosado a ella el paquete de sanitarios correspondiente a la estación vieja. Al dejar estos sanitarios desafectados a la funcionalidad de la estación, los mismos fueron demolidos dejando a la vista el mal estado del muro que debe reconstruirse y se deberá cerrar el vano de vinculación entre ambos bloques funcionales.

Se realizará la restauración de la fachada Suroeste, dado el deterioro actual luego de demoler el anexo de sanitarios que se encontraba adyacente al edificio histórico, de acuerdo al siguiente orden de tareas

- Picado de cara exterior
- Cierre de vano de acceso a los baños demolidos
- Nuevo revoque exterior hidrófugo - Dibujo de fachada
- Pintura

- Picado de cara exterior
Se procederá a picar manualmente los revoques deteriorados y el revestimiento del tramo de fachada del baño demolido, hasta descubrir el ladrillo original.
- Cierre de vano de acceso a los baños demolidos
Se cerrará el antiguo vano de acceso a los baños demolidos con un muro de mampostería tradicional.
- Nuevo revoque exterior hidrófugo - Dibujo de fachada
Se revocará todo lo picado previamente con un mortero hidrófugo 1:3 para generar la protección necesaria de la mampostería original que previamente no poseía. Junto a esta
