## DETALLE DE SUJECIONES y REPARACIONES DE CARPETA DE NIVELACIÓN DE RIEL DE VIGA CARRIL - LADO NORTE

<b>Ubicación:</b> Nave de Alistamiento de Eléctricos - Llavallol	<b>Línea ROCA</b>
<b>Ramal:</b> Plaza Temperley - Ezeiza	<b>Kilómetro:</b> 21,877
<b>Plano de Proyecto:</b> DETALLES DE UNIONES Y ANCLAJES DE RIEL	
<b>PUENTE GRÚA LLAVALLOL</b>	
<b>ADVERTENCIA</b> 0 1 2 SI ESTA BARRA NO MIDE 2cm EL PLANO ESTÁ FUERA DE ESCALA	<b>Escala (s):</b> 1 : 40
<b>Plano n°</b>	<b>Representante Técnico</b> Mat.: Fecha de Emisión:
	<b>Revisión: 04</b>
	<b>Total de Hojas:</b> de .....

**Referencia:** ANEXO VII DE PET SP 10001801 - PLANO N°3 - DETALLE RIEL - VIGA CARRILERA

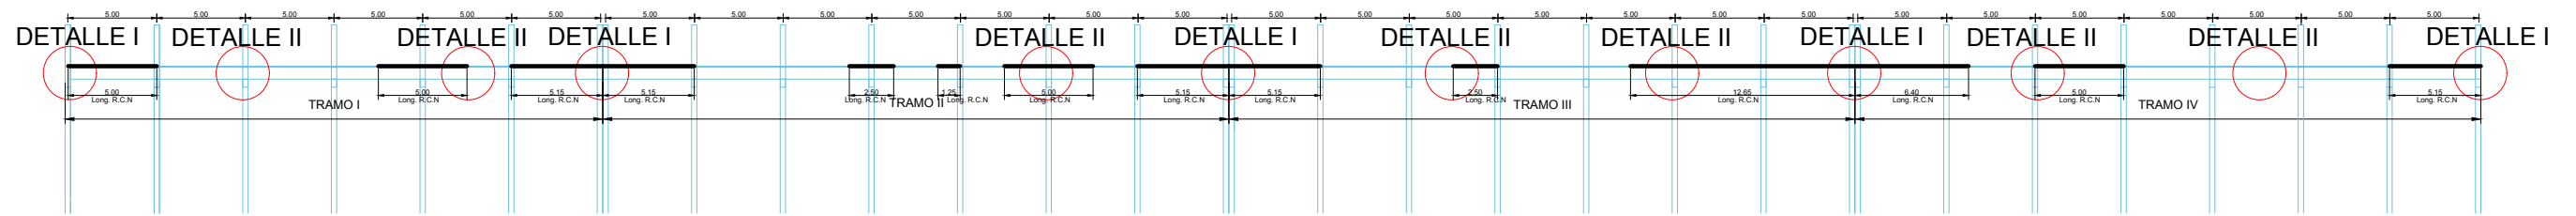
Long. R.C.N.: Longitud de reparación de carpeta de nivelación de apoyo de riel conforme Art. 21.1.1

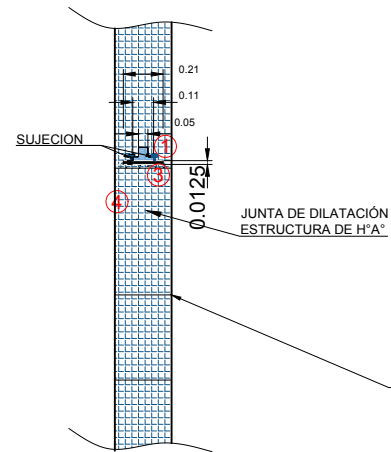
**CORTE A-A**

### DETALLE I

- ① RIEL
- ② TUERCAS Y ARANDELAS
- ③ PLACAS DE ANCLAJE
- ④ PERNOS DE ANCLAJE
- ⑤ CARPETA DE NIVELACIÓN

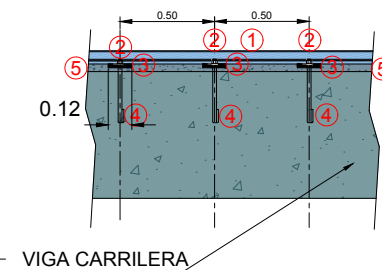
**CORTE B-B**

### DETALLE II

- ① RIEL
- ② TUERCAS Y ARANDELAS
- ③ PLACAS DE ANCLAJE
- ④ PERNOS DE ANCLAJE
- ⑤ CARPETA DE NIVELACIÓN
