Informe Técnico

Informe de las muestras Estación Retiro

Se tomaron para su análisis en el laboratorio seis muestras pertenecientes a diferentes zonas de la estación Retiro de la Ciudad de Bs As.

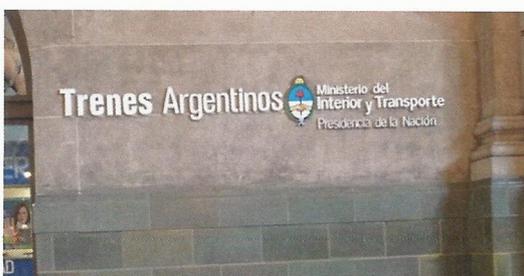
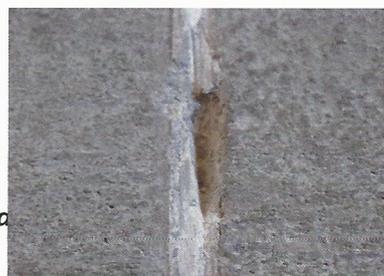
Zona de toma de muestra

Este análisis se realizó sobre un mortero de junta blanco del muro de las boleterías.

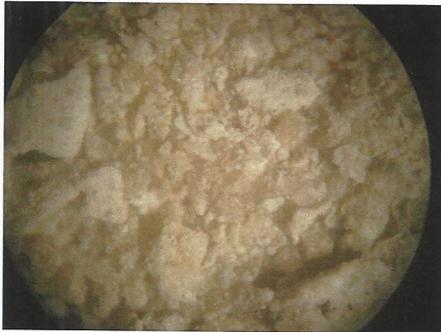
Vista superficial disgregado 25X

Los análisis microscópicos y microquímicos revelaron la presencia de un ligante a base de cal y cemento blanco y los agregados corresponden a arena y piedra silíceo de granulometría fina y cuarzo de granulometría muy fina.

Ligantes: 10% p/p de los cuales 4% corresponde a la cal y 6% al cemento.

Agregados: 90% p/p de los cuales un 70% corresponde a la arena de granulometría fina, un 10% a la piedra molida silíceo y el 10% restante, corresponde al cuarzo de granulometría muy fina.

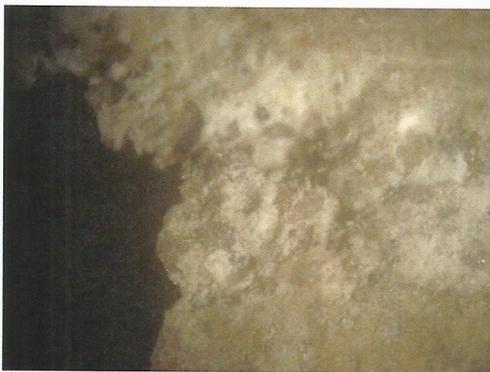
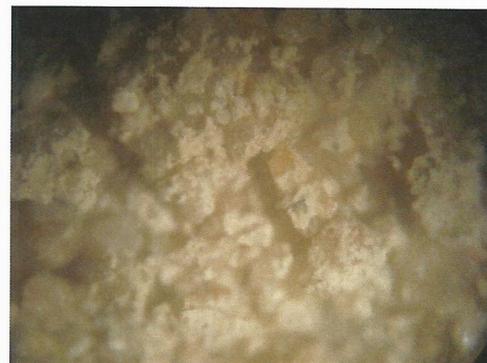
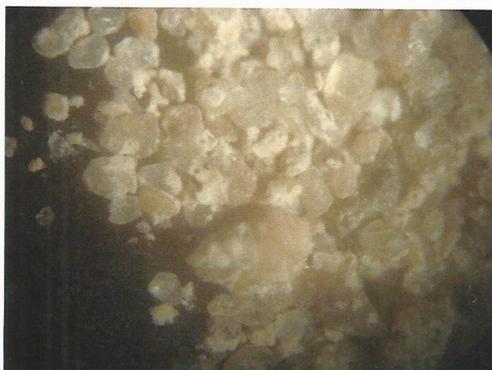
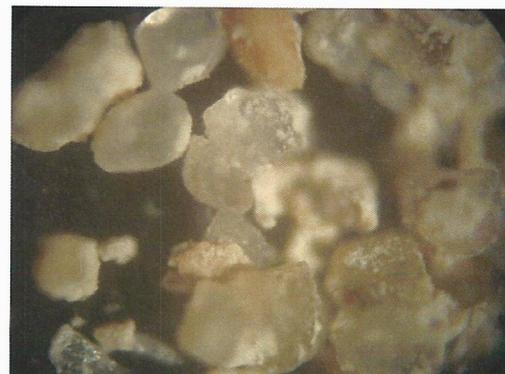
Microfotografía 25X

En esta muestra encontramos que el revestimiento símil piedra es un mortero fino , a base de cal y que tiene como agregados arena y piedra molida silíceo de granulometría fina a muy fina. La piedra molida es silíceo de color blanquecina y beige.

Ligantes: 10% p/p de los cuales 4% corresponde a la cal y 6% al cemento.

Agregados: 90% p/p de los cuales un 70% corresponde a la arena de granulometría fina, un 10% a la piedra molida silíceo y el 10% restante, corresponde al cuarzo de granulometría muy fina.

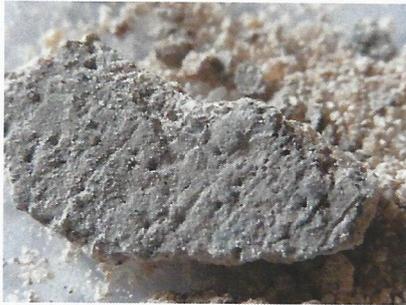
Macrofotografías

En el caso de esta muestra, se observa una veladura superficial grisácea ,pero el símil original es de una coloración mas cálida a base de sus componentes áridos, Se trata de un mortero símil piedra que tiene como ligante cal hidráulica y como agregados, arena de granulometría media a fina como componente mayoritario y piedra molida silíceo de color marrón claro y blanquecina, en menor proporción, como se puede apreciar en las microfotografías

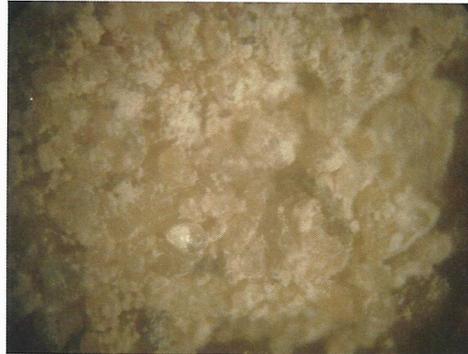
Disgregado 25X

Ligante: Cal hidráulica 15% peso en peso

Agregados 85% p/p de los cuales el 68% corresponde a la arena silíceo de granulometría media a fina y el 17% restante está representado por la piedra molida silíceo de color marrón claro, beige y blanquecino.

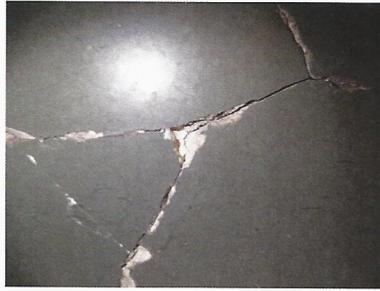
Zona de toma de muestra

Muestra n 4-M4-Cerámica baldosa muro sótano

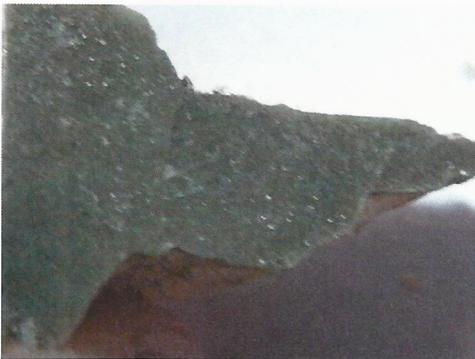
Vista superficial

En esta muestra encontramos una cerámica esmaltada de color verde, vidriada, en la que se puede diferenciar el estrato coloreado y esmaltado, del estrato del soporte, de color blanco, correspondiente a la loza de base.

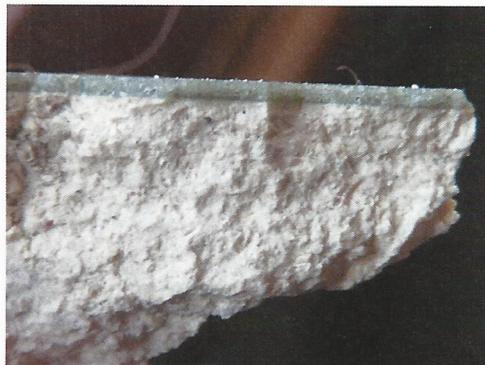
Corte transversal

En el estrato de color verde esmaltado, encontramos óxidos de cromo y hierro responsables de esa coloración y óxidos de plomo que se aplicaban para conseguir el aspecto vítreo del estrato coloreado. El estrato grueso de loza es de porosidad media a alta, (aproximadamente 15%) y está confeccionado a base de arcillas blancas cocidas y que tiene agregados de arena de granulometría fina.

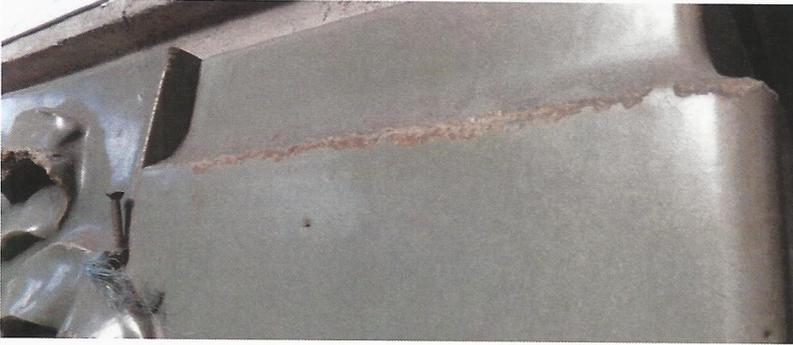
Cerámicas oxidadas-anden 2

En algunos casos de las cerámicas rotas o quebradas de la estación, se puede observar que en los cantos vivos se oxidaron algunos de los componentes del estrato esmaltado. Esto se ve representado en unos puntos de color marrón rojizo, correspondientes a óxido de hierro.

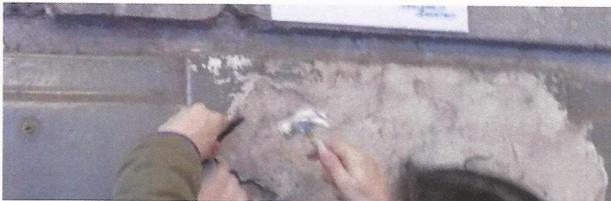
Zona de toma de muestra

Muestra n 5-M5-cerámica ornato-Corona entrada andenes- Iguales resultados que M4

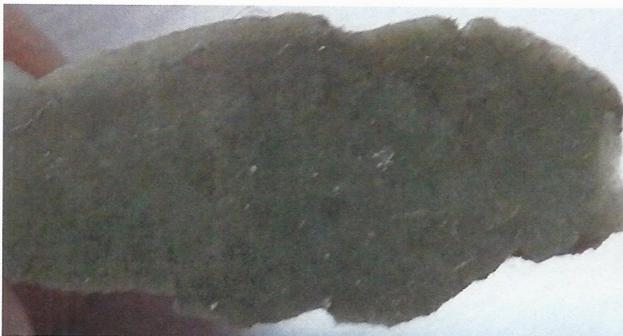
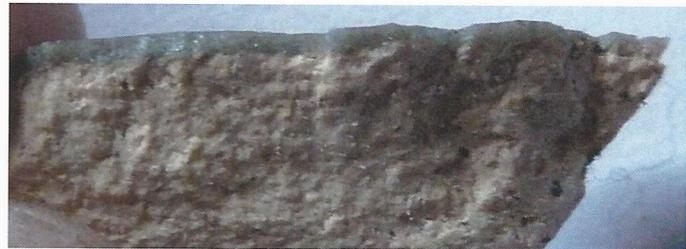
En el caso de esta muestra, se encontraron los mismos materiales que los descritos en la muestra M4.

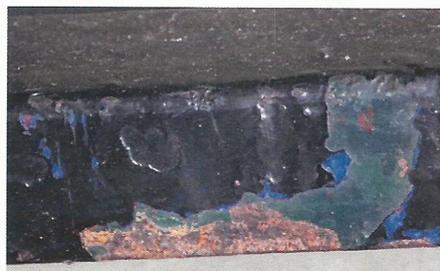
Muestra n6-M6-Muestra de capas pictóricas reja anden 2

En esta muestra se encontraron muchas capas pictóricas superpuestas, siendo el objetivo conocer el color y naturaleza de la capa más interna, para así determinar el color original con el que fue pintada la reja. Se realizó una estratigrafía de capas pictóricas y se

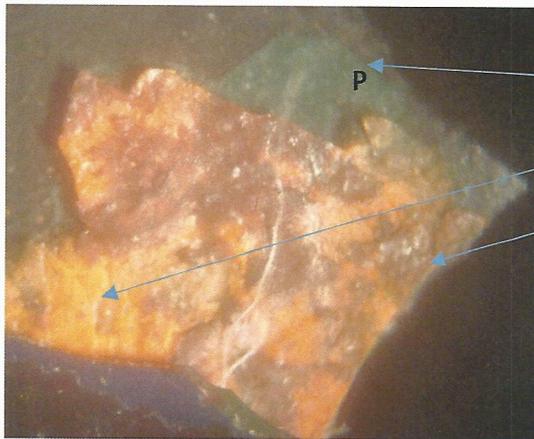
Vista superficial de atrás 25X escama vista superficial

Pintura verde

Minio

Óxidos de Hierro

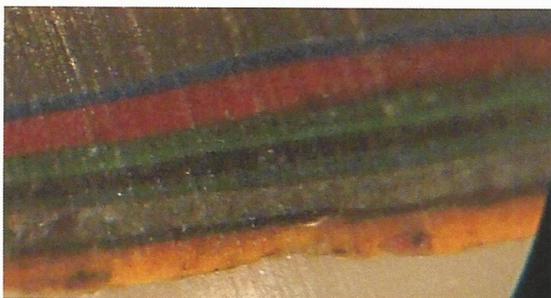
Estratigrafía 60X

Capas pictóricas modernas

Capa pictórica original y minio

determinó que la capa más interna y en contacto con el minio (antioxidante antiguo a base de óxido de plomo), es de color verde oscuro, también denominado, coloquialmente, verde inglés.

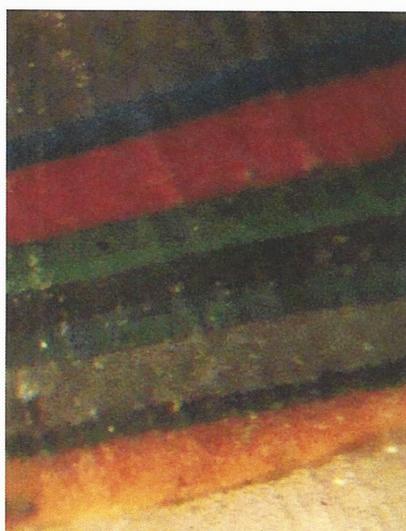
Detalle estratigrafía 100X

Capas superficiales modernas

Capa original y minio

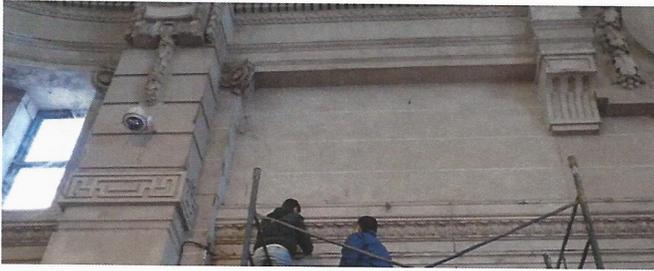
Zona de toma de muestra

Muestra n7- Ornato hoja de acanto-Fachada hacia Libertador

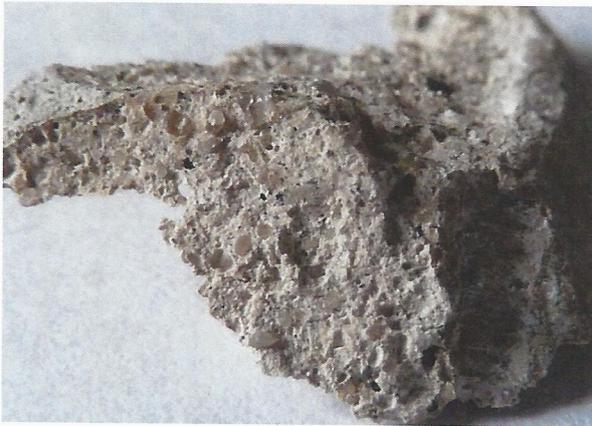
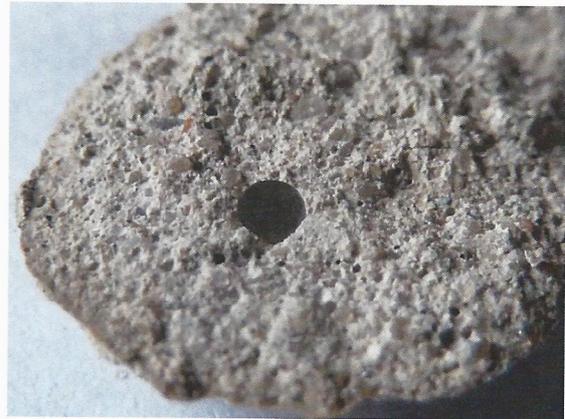
Macrofotografías

En esta muestra, se trata de un mortero símil piedra que tiene como ligante cal hidráulica y como agregados, podemos mencionar la presencia de arena de granulometría fina a muy fina como componente mayoritario, y piedra molida silícea de color marrón claro, marrón rojizo, amarillo y blanquecina, como componente minoritario. Esto se se puede apreciar en las microfotografías presentadas a continuación.

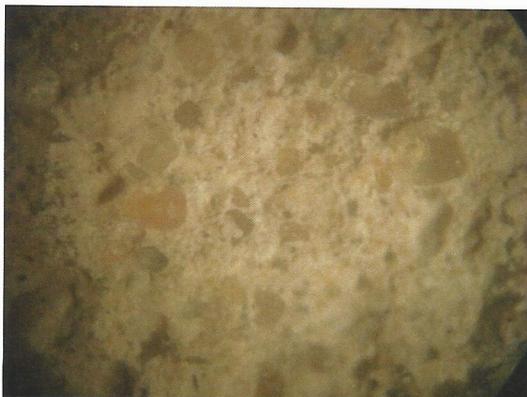
Corte transversal 25X

Ligante: Cal hidráulica 13% p/p (peso en peso), los agregados representan el 87% p/p. restantes. De ese 87% p/p (peso en peso) correspondiente a los agregados un 70% está representado por la arena de granulometría fina a muy fina y el 17% restante corresponde a la piedra molida silícea.
