La presente Especificación Técnica establece los lineamientos genéricos para el desmontaje, reparación, normalización, ajuste, montaje y puesta a punto del "**Puente grúa número 1114**", ubicado en la nave "0" tinglado, del taller de Locomotoras del Taller de Remedios de Escalada de Ferrocarril Línea Roca. Cabe mencionar que dicho equipo de izaje se utiliza para la manipulación y mantenimiento de órganos de parque de gran peso y otros elementos.

#### ***Puente grúa N°1114:***

**INFORME "KAUSSER BUREAU SRL"**

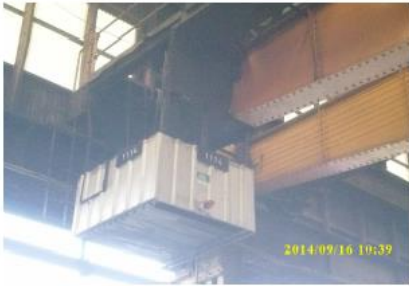
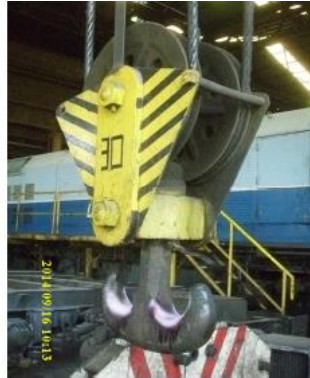
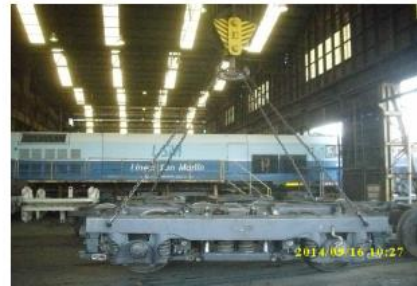
- No funciona el corte de electricidad por el cierre de la puerta de la cabina. Freno de motor para ascenso/descenso del cable y motor/acople de desplazamiento del carro con ruido (verificar).
- Cajas eléctricas en el carro sin tapas.
- Materiales en la pasarela (retirar).
- No funciona alarma sonora y lumínica.
- Dientes de engranaje de reductor de desplazamiento del carro gastados.
- En algunos puntos de los rieles de desplazamiento del puente se producen saltos.
- Chispas en caja de conexión del motor de desplazamiento del carro.
- Piñón/corona del eje del tambor del cable los dientes no hacen contacto en forma pareja (contacto parcial).
- No posee corte de fin de carrera de carro y puente. Colocar topes de goma a los topes mecánicos del carro y puente.
- Cable de izaje con alambres cortados y aplastado. Gancho con trabas rotas.

FABRICANTE:	S/I	LUGAR DE INSPECCION:	REMEDIOS DE ESCALADA
MARCA:	S/I	AÑO DE FABRICACION:	S/I
MODELO:	S/I	CAP MAX. GANCHO PPAL:	30 Tn
N° DE SERIE:	S/I	CAP MAX. GANCHO AUX:	N/A
N° DE INTERNO:	1114(ANT.TRA.NAVE 0-1-2-3)
