La presente Especificación Técnica establece los lineamientos genéricos para el desmontaje, reparación, normalización, ajuste, montaje y puesta a punto de los "**Puentes grúa número 1656 y 1655**", ubicado en la nave "2", del taller de Locomotoras del Taller de Remedios de Escalada de Ferrocarril Línea Roca. Cabe mencionar que dicho equipo de izaje se utiliza para la manipulación y mantenimiento de órganos de parque de gran peso y otros elementos.

Puentes grúa N°1656 y 1655:

INFORME "KAUSSER BUREAU SRL"

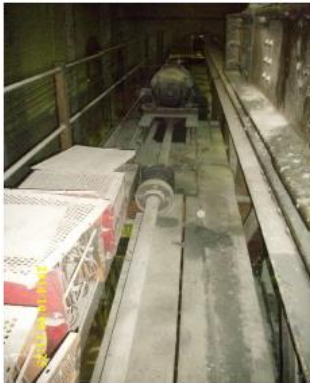
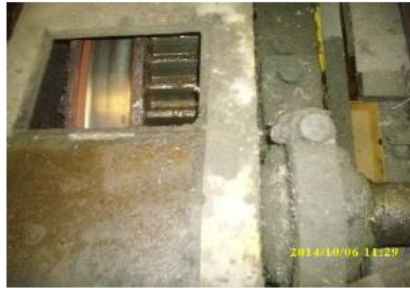
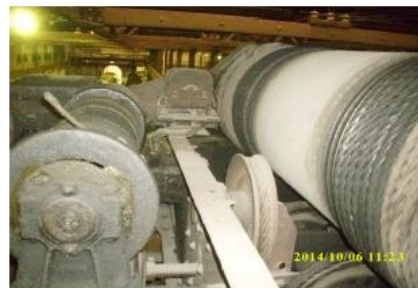
FABRICANTE:	VAUCHN CRANEC Co LTD	LUGAR DE INSPECCION:	REMEDIOS DE ESCALADA
MARCA:	VAUCHN CRANEC Co LTD	AÑO DE FABRICACION:	S/I
MODELO:	S/I	CAP MAX. GANCHO PPAL:	40 Tn
N° DE SERIE:	S/I	CAP MAX. GANCHO AUX:	5 Tn
N° DE INTERNO:	N°1655 N°1656

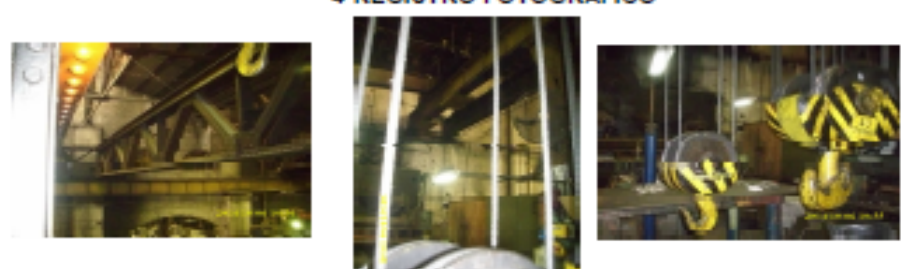
4-REGISTRO FOTOGRAFICO

<p>KAUSSER BUREAU SRL INFORME DE INSPECCION PUENTE GRUA</p>			
<p>N° DE INFORME: KBPI-1512-2-14</p>			
F-07-54-02			
1-OBJETO INSPECCIONADO			
EMPRESA:	ARGENTREN S.A.	FECHA DE INSPECCION:	06/10/2014
FABRICANTE:	VAUCHN CRANEC Co LTD	LUGAR DE INSPECCION:	REMEDIOS DE ESCALADA
MARCA:	VAUCHN CRANEC Co LTD	AÑO DE FABRICACION:	S/I
MODELO:	S/I	CAP MAX. GANCHO PPAL:	40 Tn
N° DE SERIE:	S/I	CAP MAX. GANCHO AUX:	5 Tn
N° DE INTERNO:	CENTRO N°1656		
2-NORMAS DE REFERENCIA			
Ley 19.587 Seguridad e Higiene Industrial			
3- OBSERVACIONES			
<p>1- Catenarias del carro se tocan, generan chispas. 2- Ojal de cable principal union en tambor, alambres cortados y aplastados en el cáncamo. 3- Tapas de conexión eléctrica y contactos en el carro sin tapa. 4- No posee corte de fin de carrera el carro, el puente y entre puente (1655). 5- Colocar topes de goma a los topes mecánicos del carro y puente. 6- Pérdida de aceite en caja reductora del carro. 7- Cable del gancho auxiliar con alambres cortados (cambiar). 8- Limpiar cable principal para poder inspeccionar, tiene exceso de grasa. 9- Verificar ruido en el giro del gancho principal en la pasteca. 10- Gancho Auxiliar sin traba 11- Verificar golpe en la viga inferior del puente</p>

5-CONDICIONES DE PRUEBA DE CARGA			
Carga Ensayo Gancho Principal	N/A		
Carga Ensayo Gancho Auxiliar	N/A		
SE PROCEDERA A CERTIFICAR LA INSPECCION DEL EQUIPO UNA VEZ SOLUCIONADAS LAS OBSERVACIONES.			
Inspector:	Ing. Oscar J. Terzano	Controló:
