UNIDAD EJECUTORA DE OBRAS E INGENIERIA	OBRA: Puesta en valor y mejoramiento - Paso a Nivel - SARGENTO CABRAL (KM 21.181), ramal J. L. Suarez, Línea Mitre.	
Fecha: 12/06/2017	PLANO: Anteproyecto de puesta en valor y mejoramiento - General	
Dibujó: GJV		Línea Mitre
Proyectó: -		Medidas en "m" Esc: s/e
Revisó: -		Plano N°: LTM-OV-008-DW-01

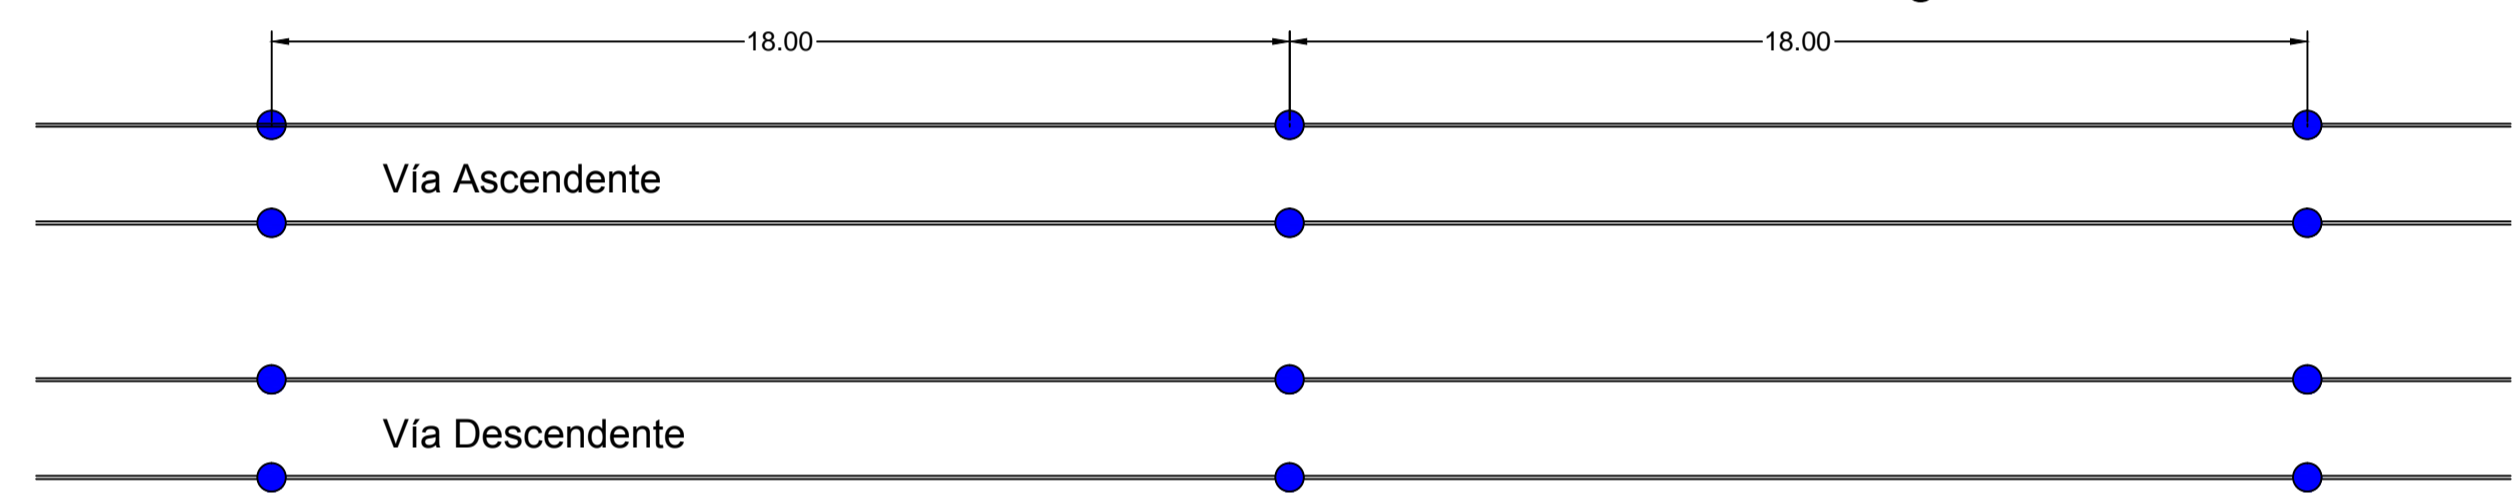
Nivelación Longitudinal.

Inicio de PaN		Fin de PaN		Inicio de Anden Estacion Chilavert
		8.80				
		6.6‰	5.7‰	4.6‰	8.0‰	6.1‰
Progresiva	0.00	10.00	16.70	25.50	30.50	40.50
Cotas existentes	1.544	1.610	1.648	1.689	1.729	1.790
Cota anden						0.528
