**Línea Belgrano Sur**  
**Trenes Argentinos**  
*Operadora Ferroviaria*

OBRA: BAÑO DE SEGURIDAD E HIGIENE

UBICACION: TAPIALES, LA MATANZA

NOMBRE DE PLANO:  
ANTEPROYECTO CON PLANTAS, VISTAS,  
CORTE Y CARPINTERIAS

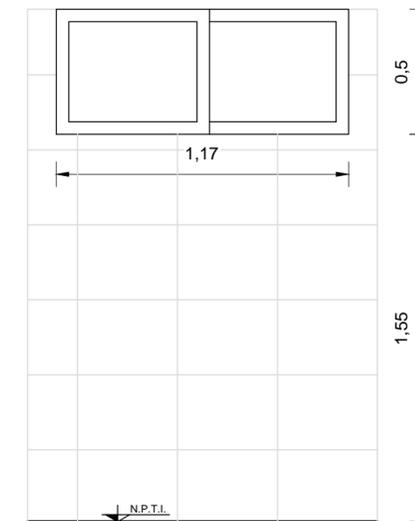
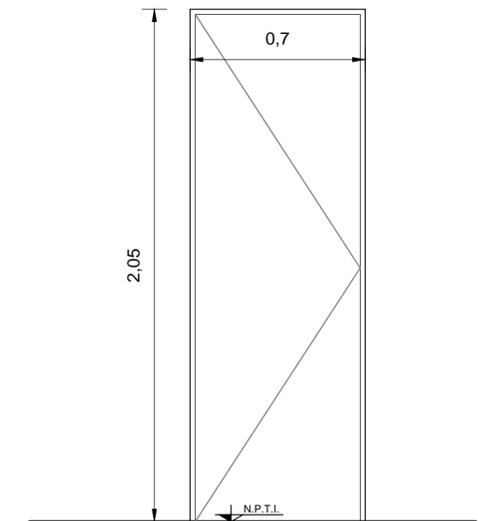
CARPINTERIAS ESC. 1/20

VENTANA 1	
Material	Línea Moderna
Tipo	Corrediza
Hojas	2
Total	1
Herraje	Falleba Metálica
Vano	0.50m x 1.17m

PUERTA 1	
Material	Chapa
MI	1
MD	-
Total	1
Herraje	Picaporte Interior Exterior
Vano	0.70m X 2.05m
