LINEA  
GRAL. ROCA  
ARGENTREN S.A.

N° de plano:  
008101DTMR0034

Placa de desgaste

Utilización :  
Placa de guia Int. y Ext.  
p/barra estabilizadora  
OFICINA TECNICA  
MATERIAL RODANTE

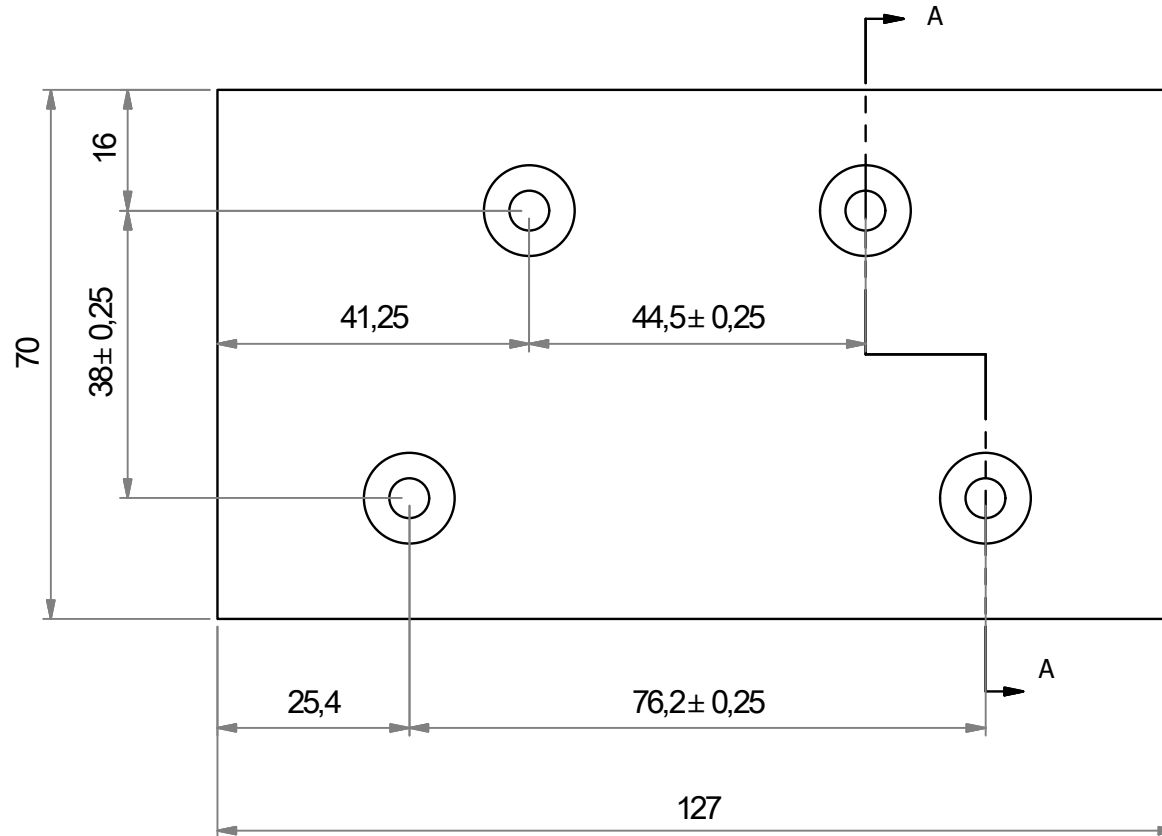
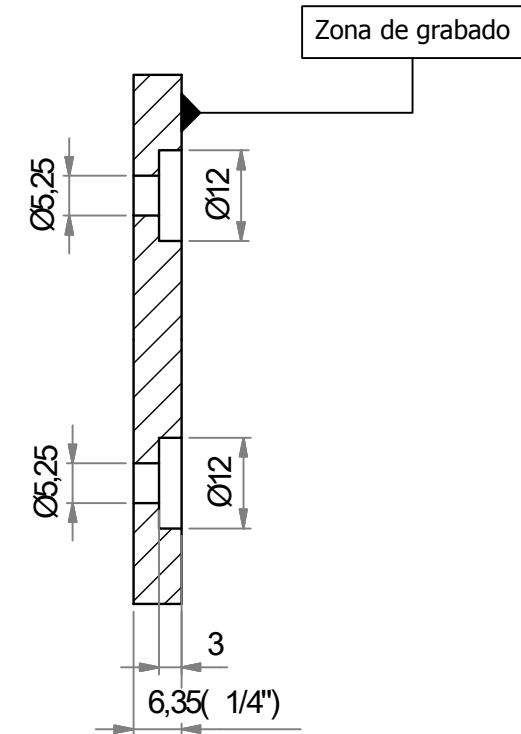
A-A (1 : 1)

Material: Nylatron™ GS/GSM
