# DETALLE 1: TAPA DE INSPECCION

Obra:	SISTEMA DE CONTENCIÓN DE ACEITE Y MURO SEPARADOR SETY	Proyectó:		
	Ubicación:	TEMPERLEY	---		
GERENCIA DE INGENIERIA SUBGERENCIA ELECTRICA	TAPA SEPARADOR GRAVIMETRICO		Dibujó/Modificó:		
			---		
			Revisó:		
			---		
			Total de Hojas:		
			1	1	
Escala: -;-;- Fecha: -;-;-	<b>E</b>	<b>ROMT 0073 001</b>	<b>2 / 2</b>

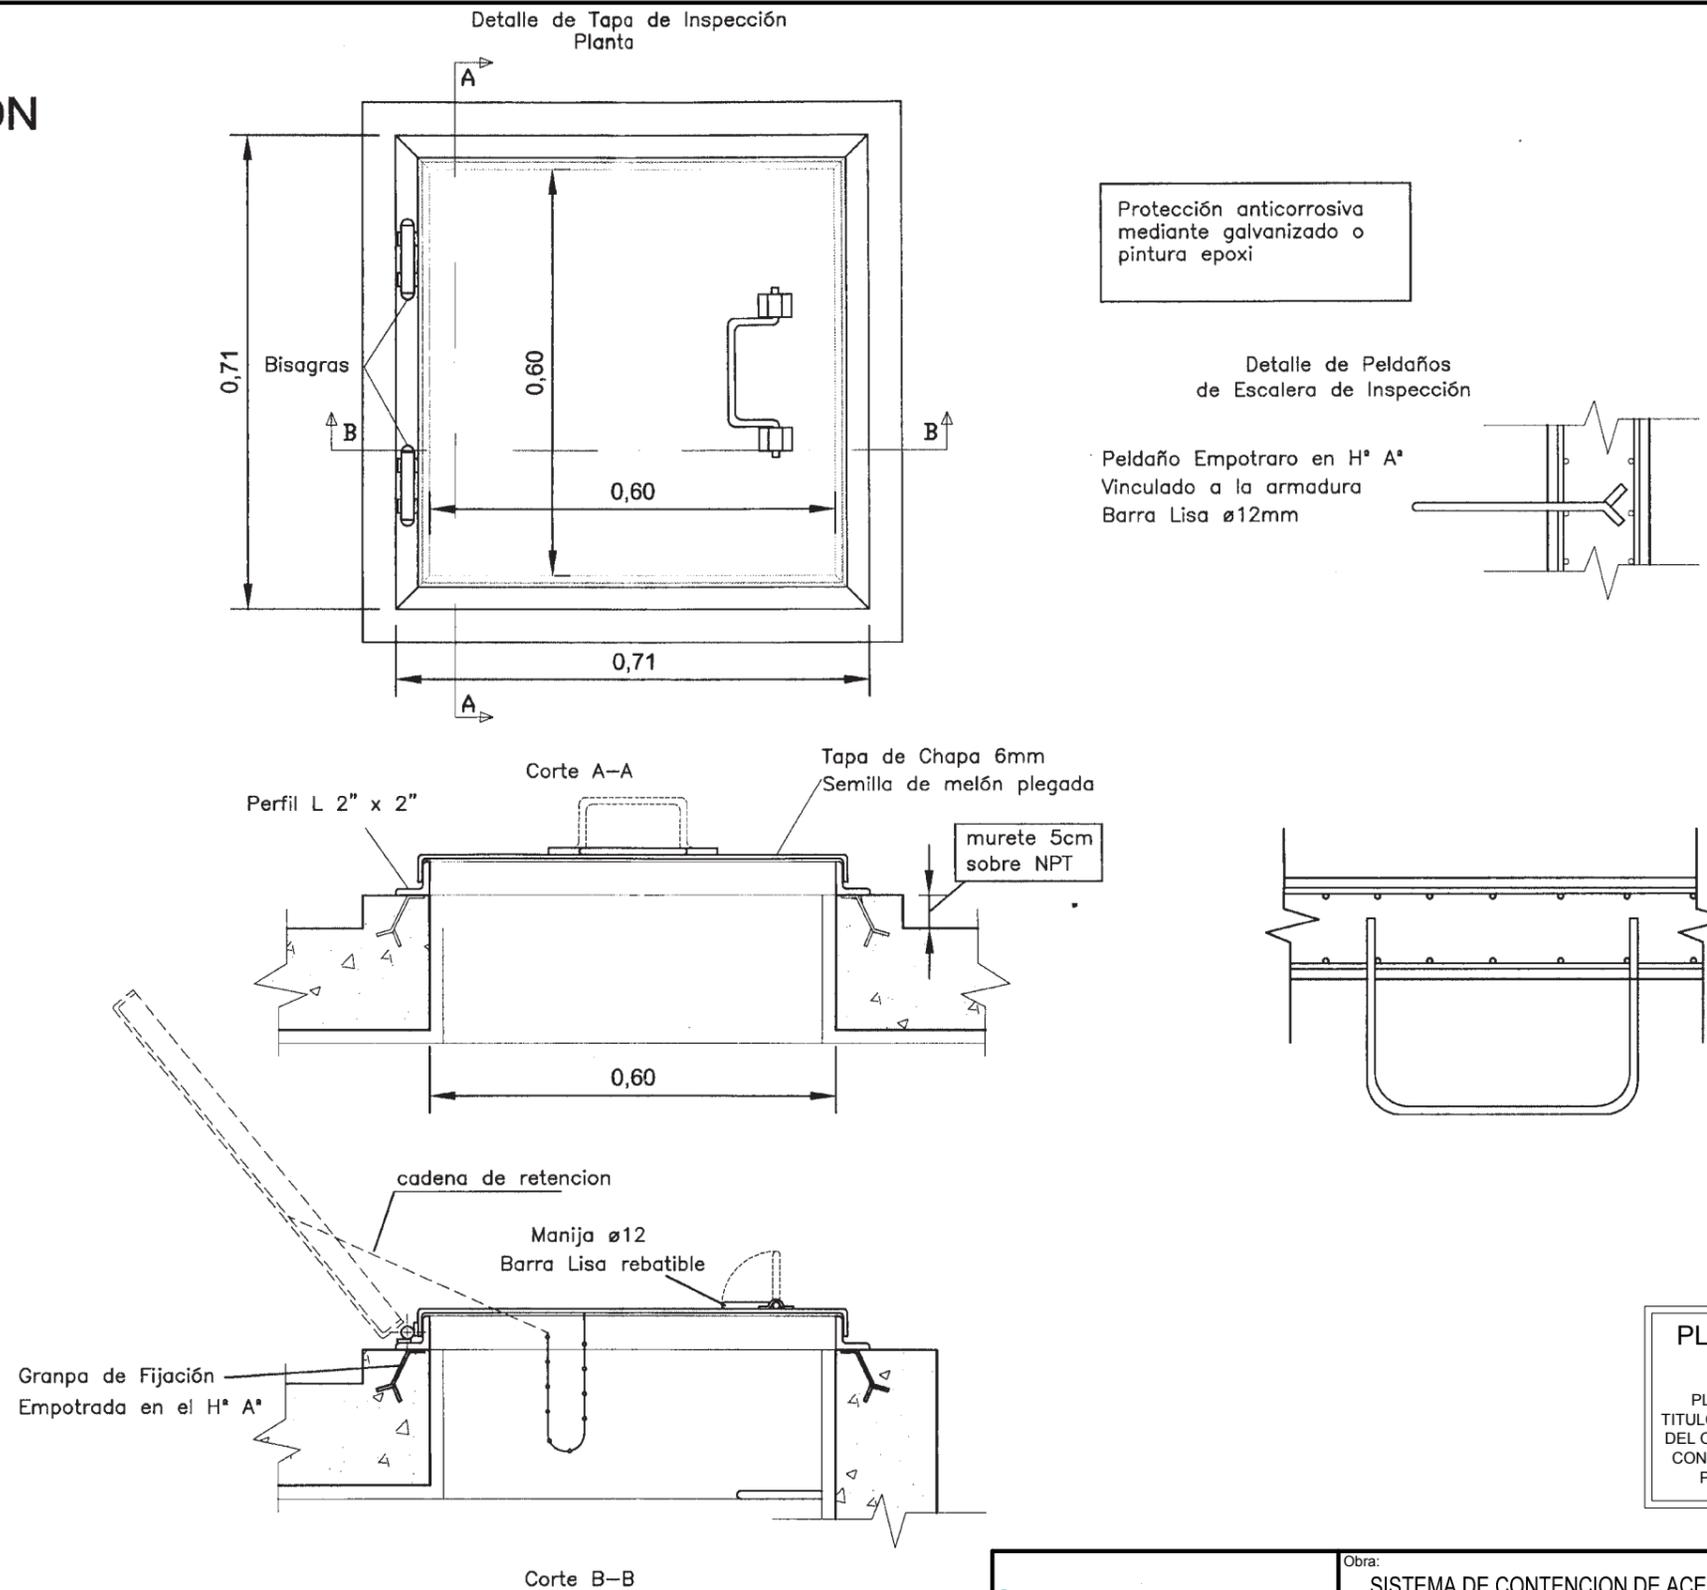
Protección anticorrosiva mediante galvanizado o pintura epoxi

Detalle de Peldaños de Escalera de Inspección

Peldaño Empotrado en H° A° Vinculado a la armadura Barra Lisa ø12mm
