EJECUTO:	CP	DESCRIPCION: SUBESTACION RECTIFICADORA VILLA LURO			
PROYECTO:	CP	VISTAS ESTE Y OESTE - EDIFICIO PRINCIPAL			
APROBO:	MDB	ESCALA: 1:100	FECHA: OCT/2017	LINEA: SARMIENTO	RAMAL: SARMIENTO
		LA FIRMA SE RESERVA LA PROPIEDAD DE ESTE ELABORADO CON PROHIBICION DE REPRODUCIRLO O TRANSFERIRLO EN TODO O EN PARTE A OTRA FIRMA O PERSONA SIN SU PREVIA AUTORIZACION ESCRITA.		PLANO:	SA-VO-ET-056-004-PL03

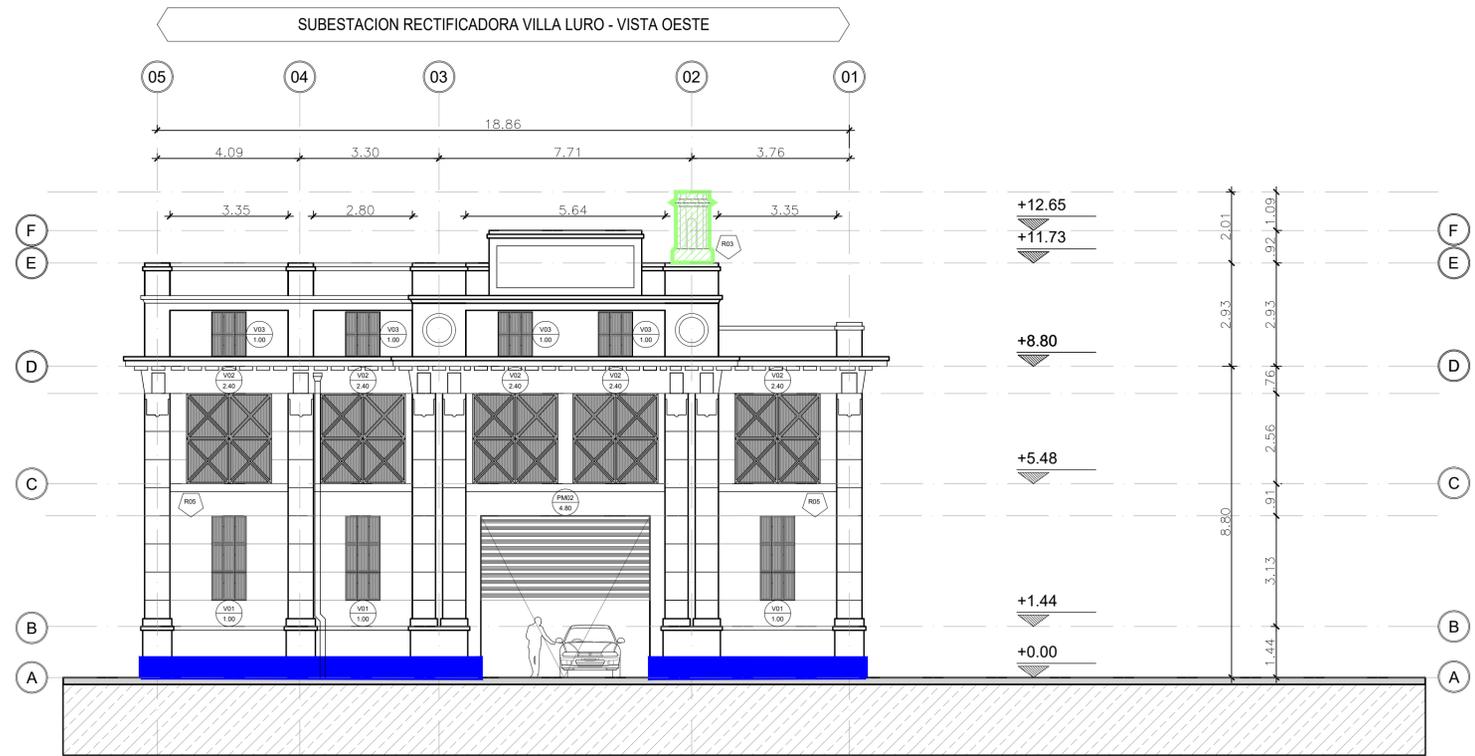
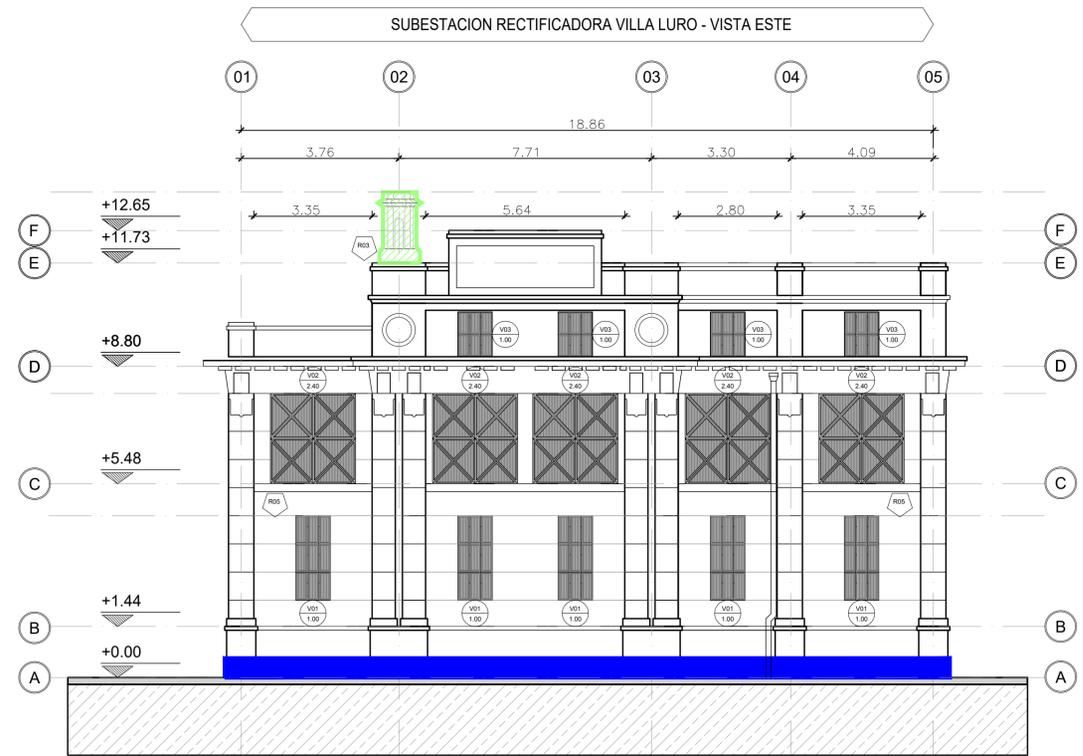
<p>V01 1.00</p> <p>CANT: 20 UN. DESCRIPCION: CARP HIERRO VIDRIOS: REEMPLAZO V. ROTOS HERRERIA: PINTURA INTEGRAL</p>	<p>PM01 2.40</p> <p>CANT: 11 UN. DESCRIPCION: CARP MADERA VIDRIOS: NO APLICA MADERA: PINTURA INTEGRAL</p>
<p>V02 2.40</p> <p>CANT: 34 UN. DESCRIPCION: CARP HIERRO VIDRIOS: REEMPLAZO V. ROTOS HERRERIA: PINTURA INTEGRAL</p>	<p>PM02 4.80</p> <p>CANT: 1 UN. DESC.: CARP METALICA VIDRIOS: NO APLICA HERRERIA: PINTURA INTEGRAL</p>
<p>V03 1.00</p> <p>CANT: 31 UN. DESCRIPCION: CARP HIERRO VIDRIOS: REEMPLAZO V. ROTOS HERRERIA: PINTURA INTEGRAL</p>	<p>PM03</p> <p>CANT: 1 UN. DESCRIPCION: ESC. HIERRO VIDRIOS: NO APLICA HERRERIA: PINTURA INTEGRAL</p>
<p>R03</p> <p>CANT: 6 UN. DESC.: CHIMENEAS HIERRO VIDRIOS: NO APLICA HERRERIA: PINTURA INTEGRAL</p>	<p>R04</p> <p>CANT: 12 + 17 embudos DESC.: DESAGUE PLUVIAL VIDRIOS: NO APLICA HERRERIA: PINTURA INTEGRAL</p>

EFLORESCENCIA SALITROSA	DEPÓSITO DE GUANO	FRACTURA DE ORNATOS
ESCORRENTÍAS	MANCHAS	FISURA
COSTRAS NEGRAS	GRAFITIES	PARCHEOS CEMENTICIOS
DESAJUSTE AIRE A°A°	VANDALISMO	DESPRENDIMIENTO DE REVOQUES
FILTRACIONES	CERRAMIENTO PRECARIO	SUCIEDAD SUP. GENERALIZADA
HUMEDAD ASCENDENTE	ANCLAJE METÁLICO
