La presente Especificación Técnica establece los lineamientos genéricos para el desmontaje, reparación, normalización, ajuste, montaje y puesta a punto del "**Puente grúa número 1115**", ubicado en la nave "3", del taller de Locomotoras del Taller de Remedios de Escalada de Ferrocarril Línea Roca. Cabe mencionar que dicho equipo de izaje se utiliza para la manipulación y mantenimiento de órganos de parque de gran peso y otros elementos.

Puente grúa N°1115:

INFORME "KAUSSER BUREAU SRL"

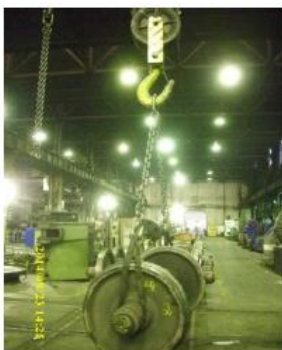
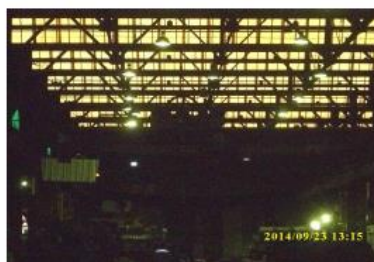
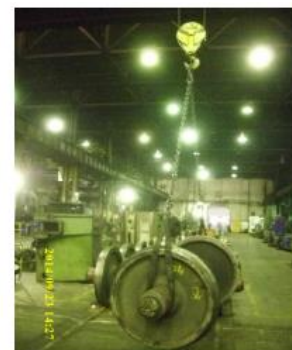
- Cajas de conexión eléctrica en carro y puente sin tapa.
- Piñón y corona de motor de desplazamiento del puente: corona con diente roto y contacto entre ambos en un extremo.
- Desgaste piñón y corona salida eje motor p/reductor en tambor cable principal: excesivo ruido y dientes rotos
- Gancho auxiliar no retiene la carga, no gira el cubo y tiene la traba rota.
- No posee topes el riel del carro en un extremo.
- Pasarela con material.
- No se pudo verificar el cable principal por exceso de grasa.

FABRICANTE:	S/I	LUGAR DE INSPECCION:	REMEDI. DE ESCALADA
MARCA:	S/I	AÑO DE FABRICACION:	S/I
MODELO:	S/I	CAP MAX. GANCHO PPAL:	30 Tn
Nº DE SERIE:	S/I	CAP MAX. GANCHO AUX:	5 Tn
Nº DE INTERNO:	1115
