UNIDAD EJECUTORA DE OBRAS E INGENIERÍA
Fecha: 25/01/2018
Dibujo: -
Proyectó: -
Revisó: -

OBRA: CAMBIO DEL TABLERO DE TRANSFERENCIA EN CABIN RETIRO - LINEA MITRE
PLANO: Diagrama unifilar general TTA

Línea Mitre
 Medidas en "m" | Esc: s/e
 Plano N°:
 LMT-EL-0003-003

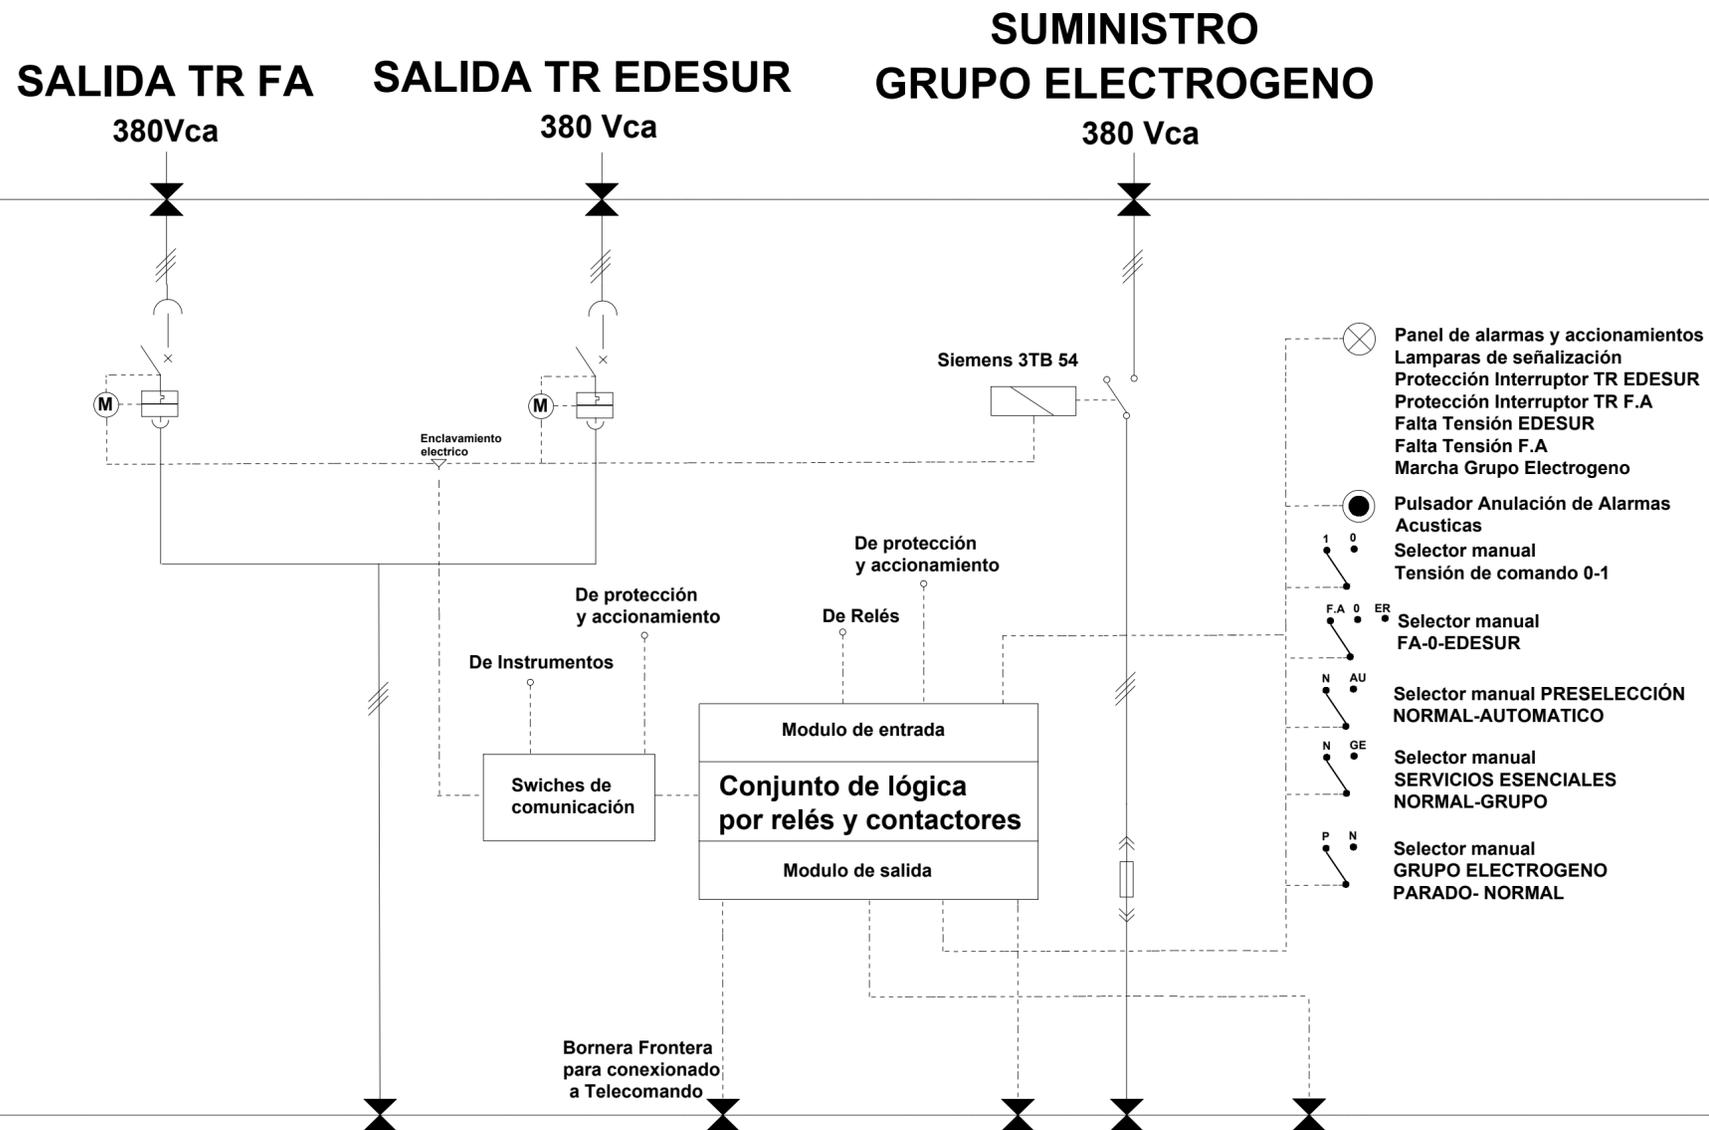
- ⊗ Panel de alarmas y accionamientos
Lamparas de señalización
Protección Interruptor TR EDESUR
Protección Interruptor TR F.A
Falta Tensión EDESUR
Falta Tensión F.A
Marcha Grupo Electrogeno
- Pulsador Anulación de Alarmas
Acusticas
Selector manual
Tensión de comando 0-1
- 1 0
F.A 0 ER
● Selector manual
FA-0-EDESUR
- N AU
● Selector manual PRESELECCIÓN
NORMAL-AUTOMATICO
- N GE
● Selector manual
SERVICIOS ESENCIALES
NORMAL-GRUPO
- P N
● Selector manual
GRUPO ELECTROGENO
PARADO- NORMAL

SALIDA A SERVICIOS TDG
SEÑALES DE SALIDA A TELECOMANDO
SALIDA SUMINISTRO Y CONTROL A SERVICIOS ESENCIALES TDG
SEÑALES DE CONTROL A GRUPO ELECTROGENO
