La presente Especificación Técnica establece los lineamientos genéricos para el desmontaje, reparación, normalización, ajuste, montaje y puesta a punto de 2 (dos) "**Puentes grúa números 1653 y 1654**", ubicados en la nave "1", del taller de Locomotoras del Taller de Remedios de Escalada de Ferrocarril Línea Roca. Cabe mencionar que dicho equipo de izaje se utiliza para la manipulación y mantenimiento de órganos de parque de gran peso y otros elementos.

INFORME "KAUSSER BUREAU SRL"

<p>KAUSSER BUREAU SRL INFORME DE INSPECCION PUENTE GRUA</p>	
<p>N° DE INFORME: KBPI-1512-38-14 F-07-54-02</p>	
1-OBJETO INSPECCIONADO	
<p>EMPRESA: ARGENTREN S.A. FABRICANTE: SIR WILLIAN ARROL-ARROL MARCA: SIR WILLIAN ARROL-ARROL MODELO: S/I N° DE SERIE: S/I N° DE INTERNO: 1653</p>	<p>FECHA DE INSPECCION: 20/11/2014 LUGAR DE INSPECCION: REMED. DE ESCALADA AÑO DE FABRICACION: 1.936 CAP MAX. GANCHO PPAL: 45700 KG CAP MAX. GANCHO AUX: 5000 KG</p>
2-NORMAS DE REFERENCIA	
Ley 19.587 Seguridad e Higiene Industrial	
3- OBSERVACIONES	
<p>1- Rieles del puente deformados, aplastados y con algunos brulones flojos 2- Ruido en transmisión de ambos malacates. 3- Bulon de rueda de puente flojo. 4- No posee corte de fi

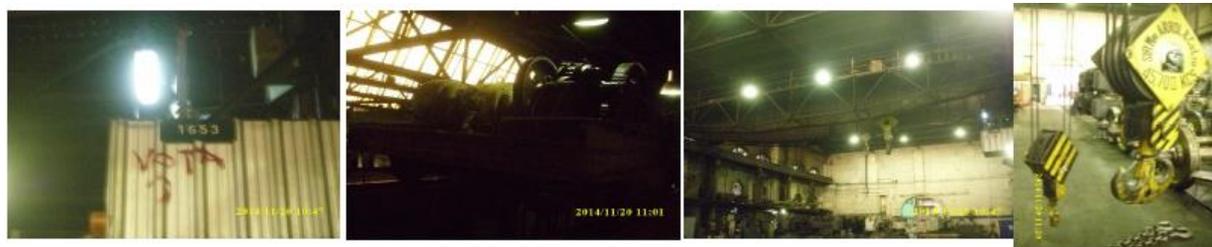
FABRICANTE:	SIR WILLIAN ARROL-ARROL	LUGAR DE INSPECCION:	REMEDI. DE ESCALADA
MARCA:	SIR WILLIAN ARROL-ARROL	AÑO DE FABRICACION:	1.936
MODELO:	S/I	CAP MAX. GANCHO PPAL:	45700 KG
Nº DE SERIE:	S/I	CAP MAX. GANCHO AUX:	5000 KG
Nº DE INTERNO:	1653
